UNIONE MONTANA DEI COMUNI VALLI CHISONE E GERMANASCA

PIANO REGOLATORE GENERALE INTERCOMUNALE *VARIANTE STRUTTURALE DI ADEGUAMENTO AL P.A.I.* *redatta ai sensi della L.R. 1/2007*

COMUNE: PERRERO

RELAZIONE

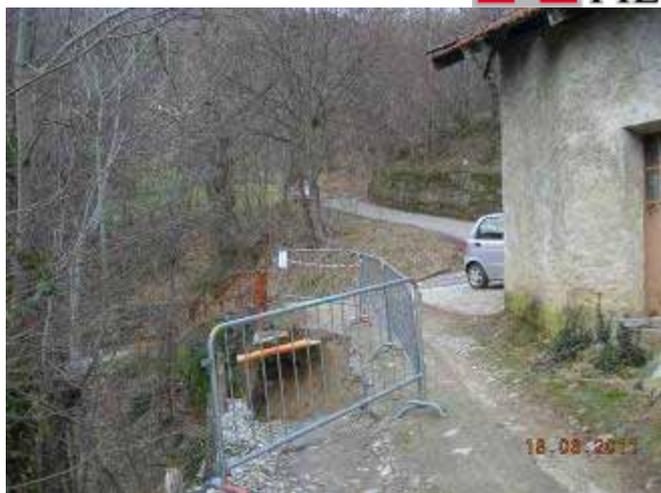
Borgata Robert – coronamento dissolto

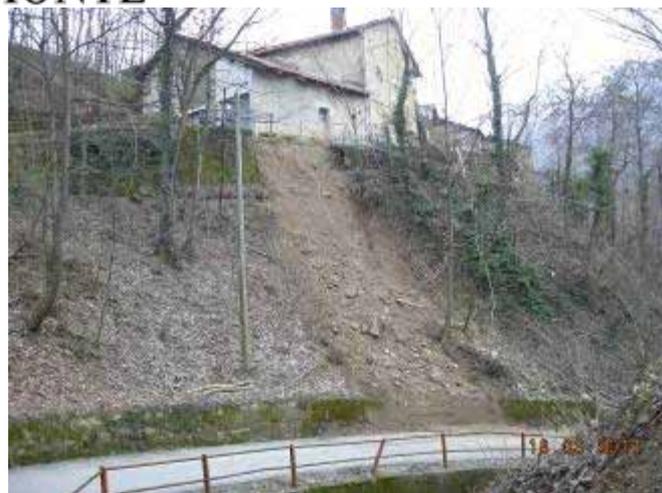
Borgata Robert – vista frontale

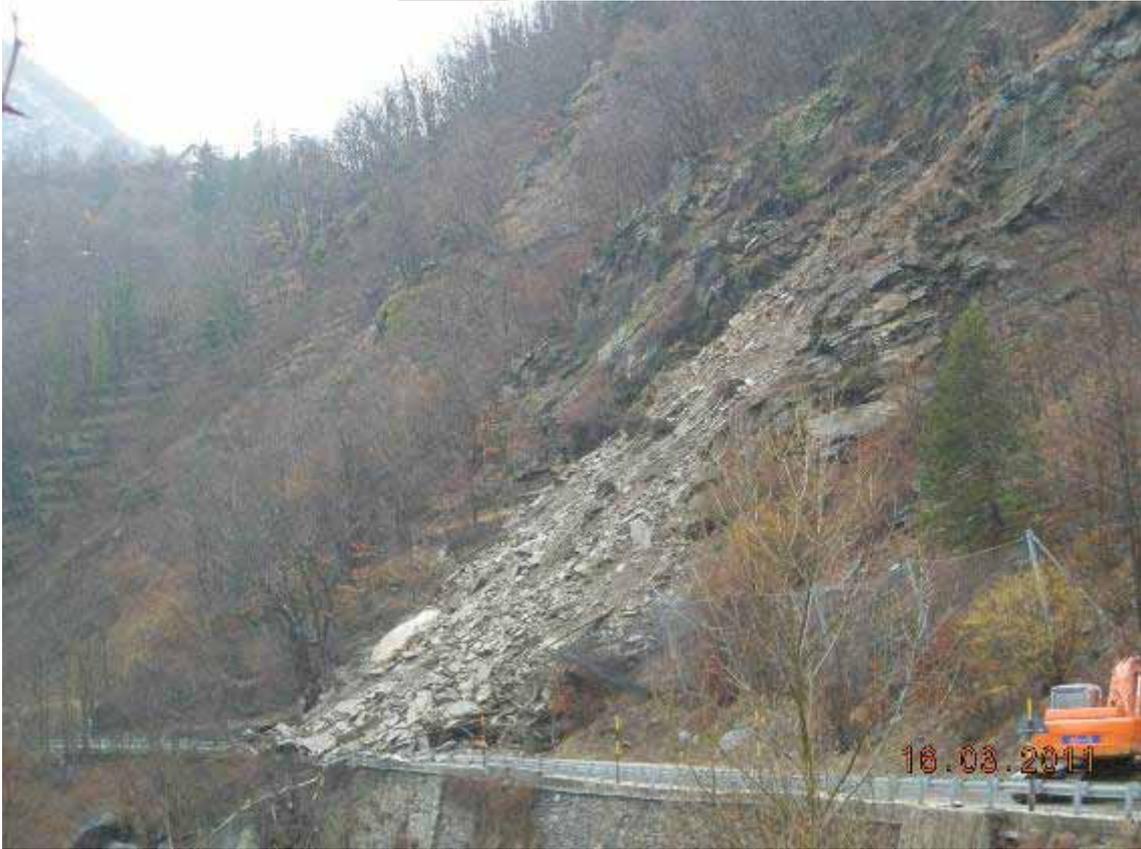
Lungo la S.P. 169 al km 7,2, presso la località Ribbe, un crollo lungo un fronte di circa 30 m, avvenuto intorno alle 8,15-8,30, ha ostruito completamente la carreggiata. Si sottolinea che l'area è già stata soggetta in passato a crolli e sottoposta ad interventi di difesa con reti e, verso monte, con la costruzione di un rilevato in terra armata. Provvedimenti: strada chiusa al traffico, isolati i Comuni di Salza e di Prali. Accesso possibile attraverso Villasecca- San Martino.

Località Ribbe, SP169. Fenomeno visto da valle.

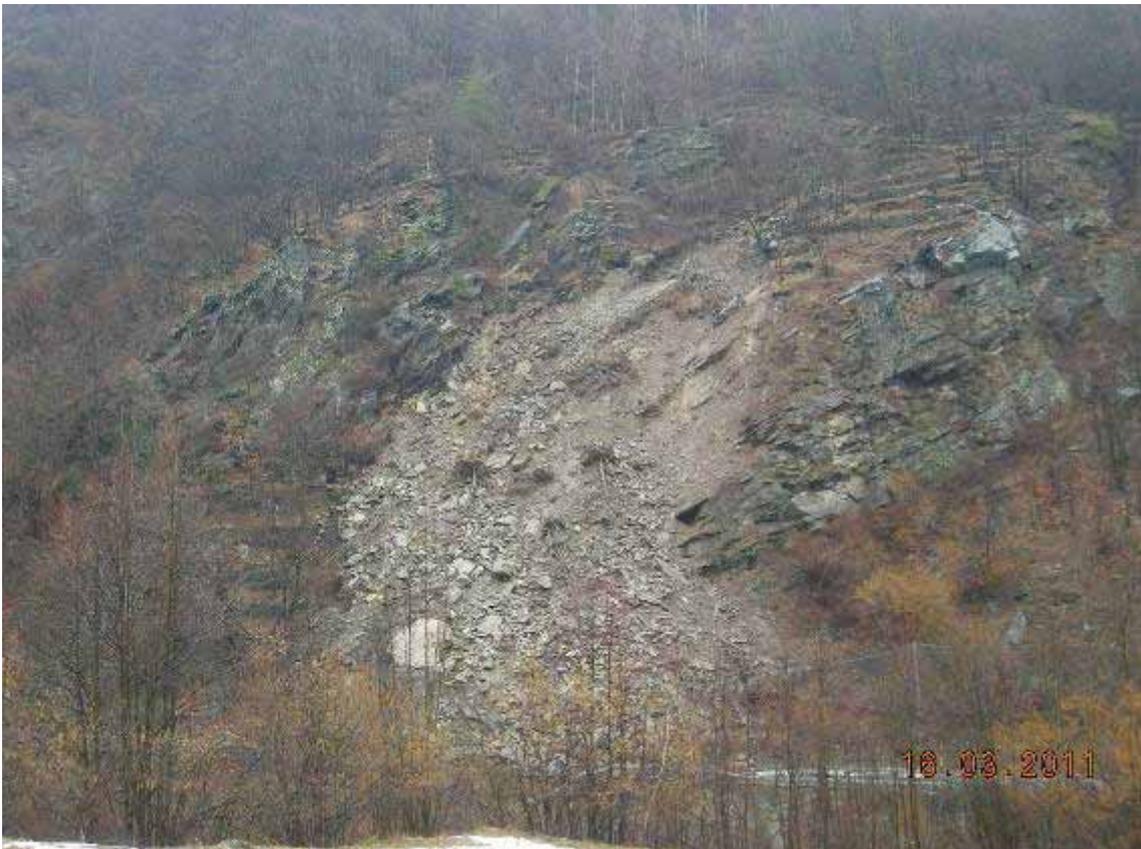
Località Ribbe, SP169. Fenomeno visto dal versante opposto della valle.

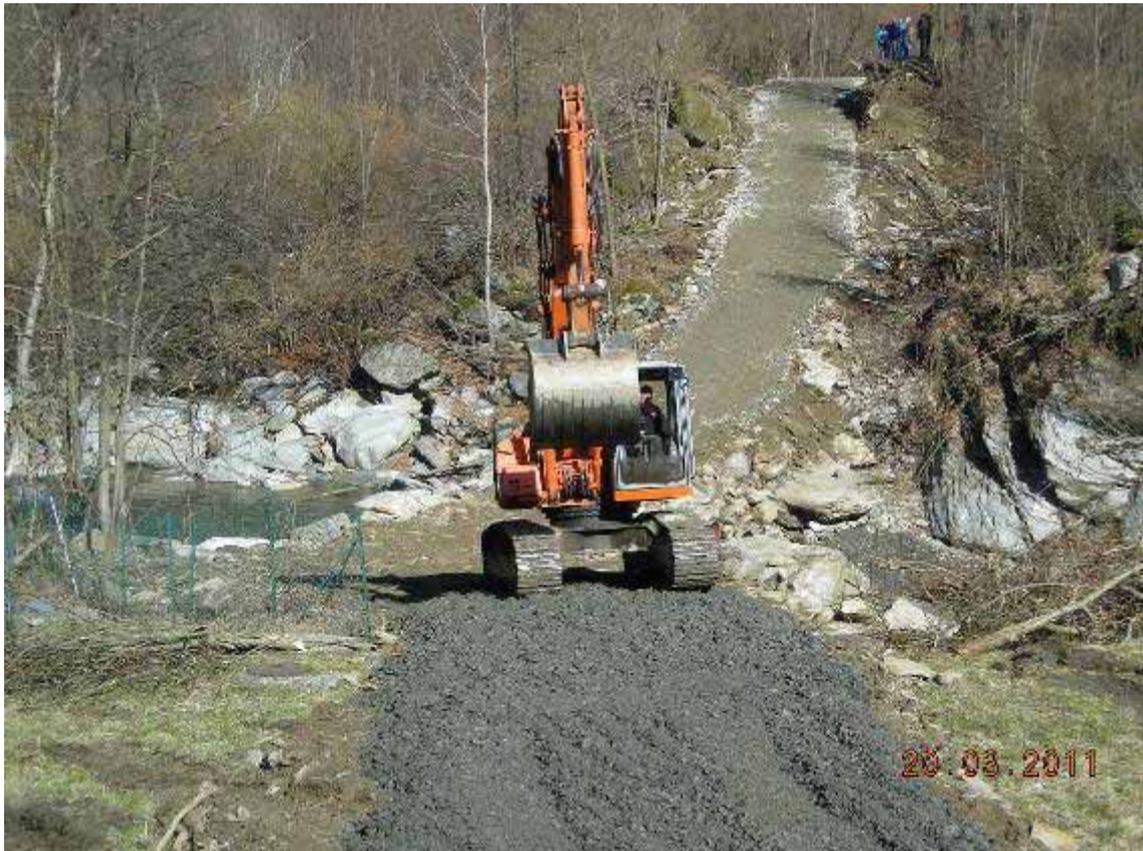
Fasi di costruzione del guado attraverso il Torrente Germanasca.

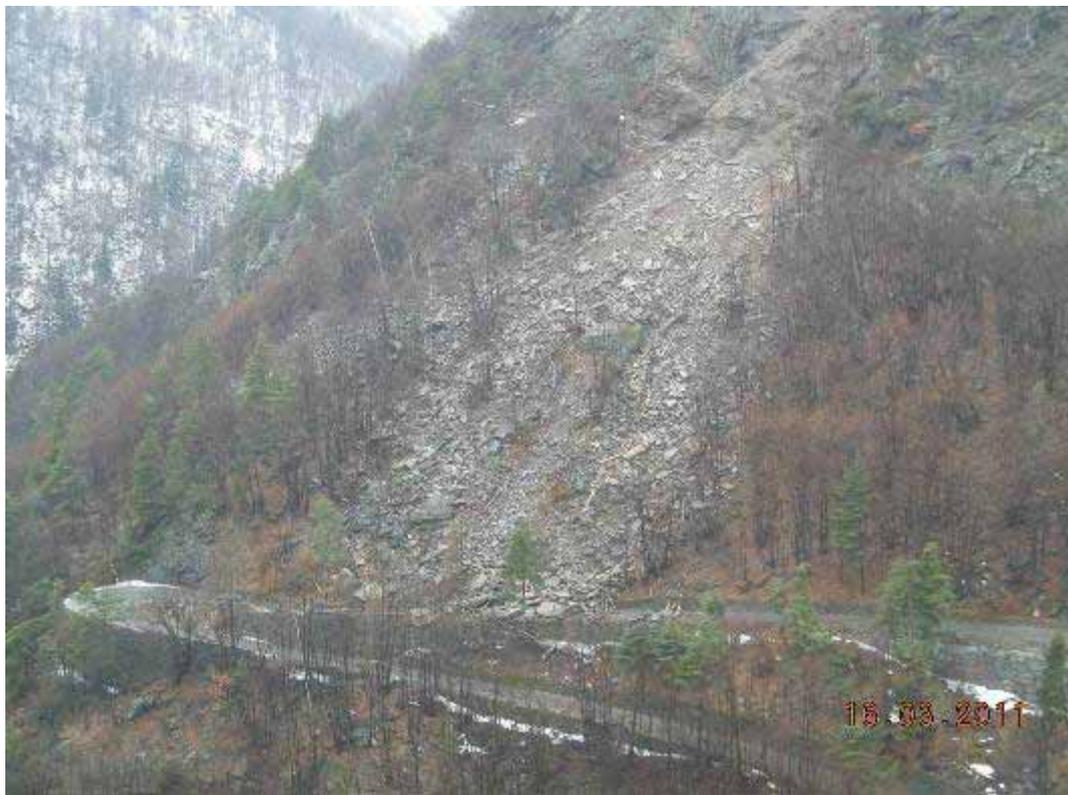
Lungo la S.P. 170, al km 0,3, un crollo lungo un fronte di alcune decine di metri, avvenuto presumibilmente intorno alle 5- 5,30, ha ostruito completamente la carreggiata e raggiunto, con alcuni massi, l'imbocco del ponte. Si sottolinea che l'area è già stata soggetta in passato a crolli e sottoposta ad interventi di difesa con chiodature e consolidamenti. Provvedimenti: strada per Massello e Salza chiusa al traffico. Si cerca di rendere praticabile un accesso d'emergenza attraverso il colle di Fontane, sgomberando la neve. L'accesso al ponte, per la parte che conduce a Prali, risulta sottoposto a vigilanza continua (fonte: Sopralluogo Settore Prevenzione Rischio Geologico TO, NO, CN, VCO).

SP 170; fenomeno visto dal versante opposto.

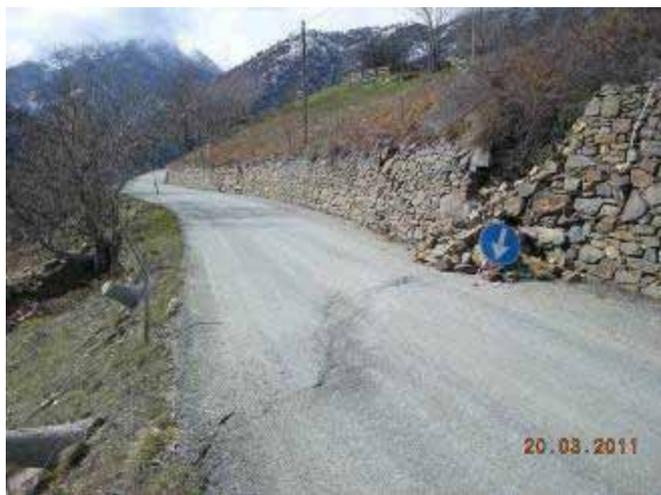
Presso la regione Maniglia - Baissa – Serre il sopralluogo ha evidenziato un recente incremento di un movimento preesistente ai danni della carreggiata, che però non è stato possibile associare a questo specifico evento meteorologico (fonte: Sopralluogo Settore Prevenzione Rischio Geologico TO, NO, CN, VCO).

Maniglia-Baissa; Fessura a monte del tempio Baissa

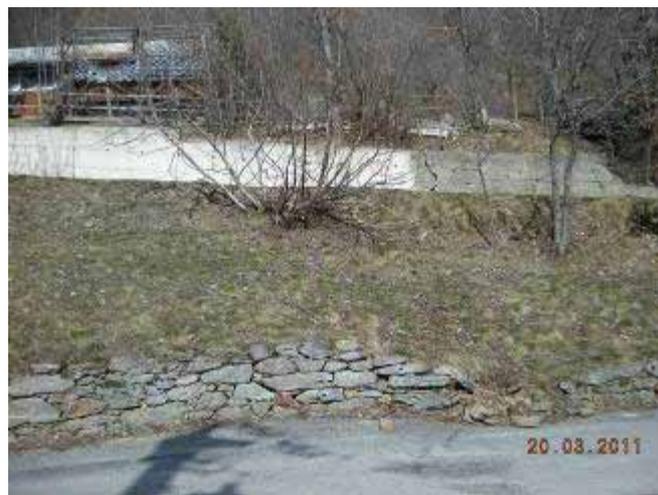
Maniglia Baissa; Fessura lato piazzale di Serre e lesioni muri strada per Saretto

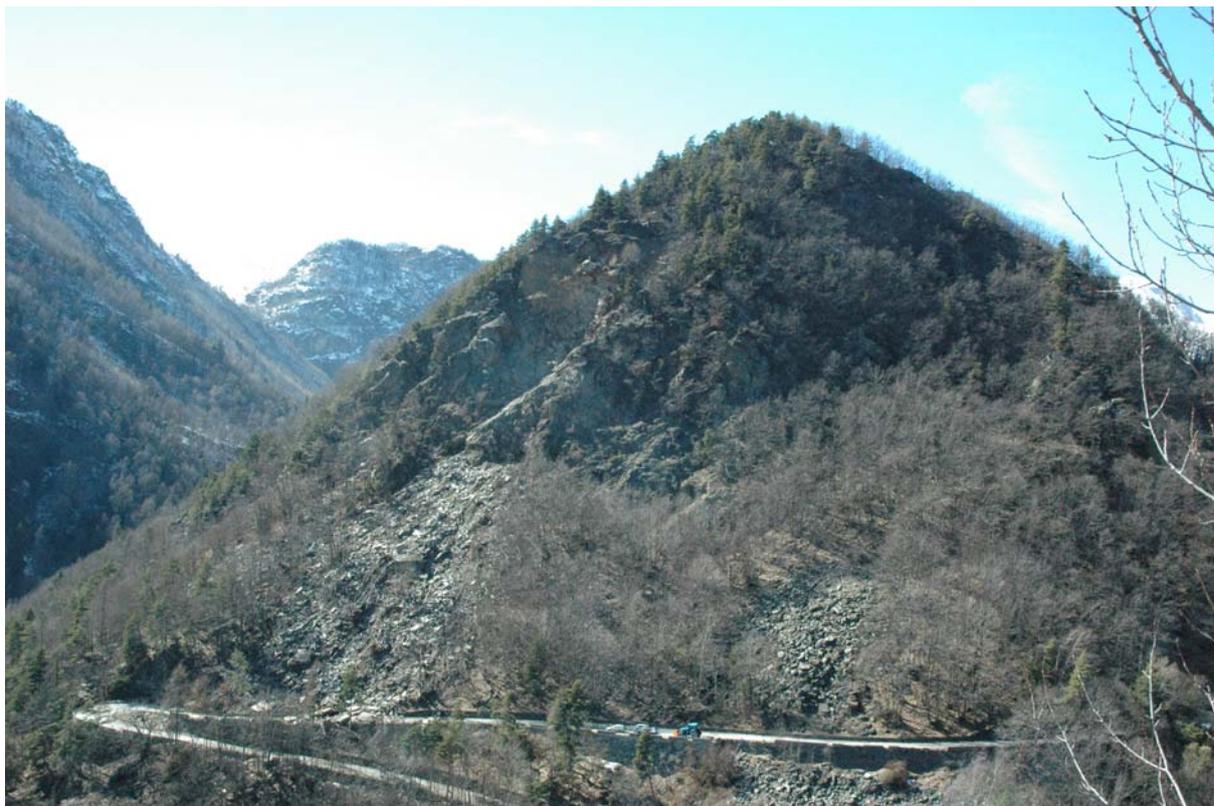
Il primo crollo è avvenuto, secondo le testimonianze, all'incirca alle ore 5:30 della mattina, in corrispondenza della ripida parete rocciosa posta in corrispondenza della confluenza dei T. Germanasca e il T. Germanasca di Massello. La volumetria coinvolta è valutabile in alcune migliaia di metri cubi e potrà essere stimata con maggior precisione in seguito a rilievi di dettaglio. Il movimento è avvenuto secondo un cinematismo di tipo "a cuneo" lungo un piano principale a medio angolo immergente verso sud ed un secondo piano a più alto angolo con direzione quasi parallela al versante. L'accumulo di frana è costituito da blocchi di pezzatura piuttosto omogenea di dimensioni medie di 1-2 metri cubi, in cui si riscontrano tuttavia alcuni blocchi con volumetria dell'ordine di alcune decine di metri cubi. Il materiale si è distribuito lungo tutto il versante sottostante, invadendo la S.P. n° 170 immediatamente dopo il secondo tornante posto al di sopra del Ponte rabbioso (quota 930 m slm), ostruendo la carreggiata e danneggiandola in diversi punti. Alcuni blocchi con volumetria dell'ordine di qualche metro cubo hanno raggiunto il sottostante Ponte Rabbioso danneggiando la sede stradale, il guard rail e il parapetto del ponte. I blocchi si sono arrestati nel letto del T. Germanasca.

Il crollo si è impostato in una zona intensamente fratturata definita da sistemi strutturali a direzione NE e NS con sistemi di fratture a basso angolo immergenti mediamente a NW. Negli anni passati la parete era già stata riconosciuta come zona interessata da crolli di blocchi ed erano stati effettuati interventi di consolidamento mediante chiodatura e disgiaggi. Sono tuttora visibili in parete diversi blocchi instabili, in particolare in corrispondenza della zona di nicchia. Il vallone di Massello risulta tuttora isolato: si sta cercando rendere disponibile un accesso d'emergenza attraverso il colle di Fontane liberandolo dalla neve.

Comune di Perrero - Vista panoramica del crollo avvenuto alle ore 5:30 del giorno 16 marzo 2011.

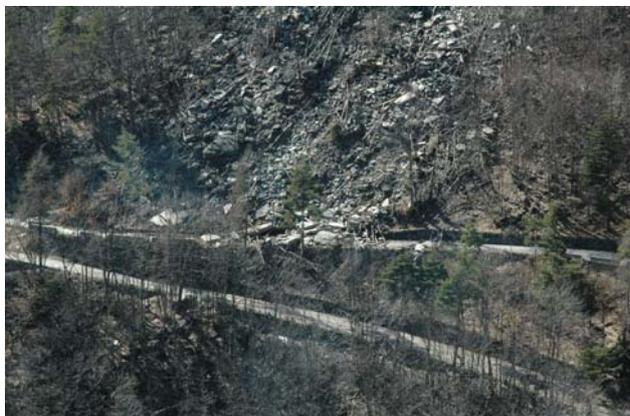
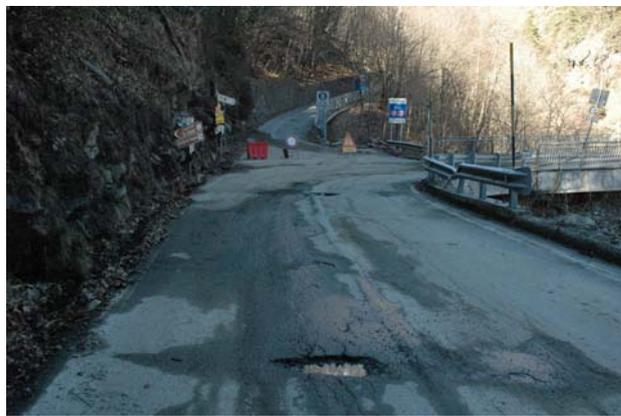
Comune di Perrero - A sinistra, Particolare della parte principale dell'accumulo di crollo che ha invaso la sede della S.P. 170. A destra tracce di impatto con danneggiamento della sede stradale in corrispondenza del Ponte Rabbioso.

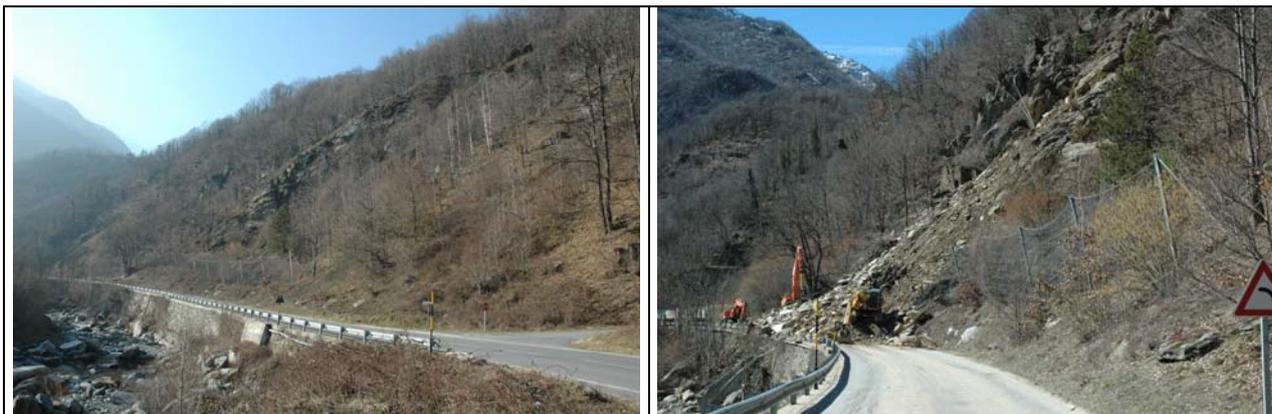
La frana si è impostata su una zona intensamente fratturata lungo un piano verticale parallelo alla parete a direzione media NE. I blocchi sono definiti da tre principali sistemi di frattura immergenti a NE di 85° a SE immergenti 45° e a NW immergenti a 50°. Diversi blocchi rimangono tuttavia in condizioni di stabilità precaria.

Comune di Perrero - zona da cui si è distaccato il crollo lungo la S.P. 169 in prossimità della loc. Airassa; a sinistra la zona prima del crollo (foto 2007); a destra la stessa zona dopo il crollo, parte dell'accumulo è già stato rimosso (foto del 18 marzo 2011).

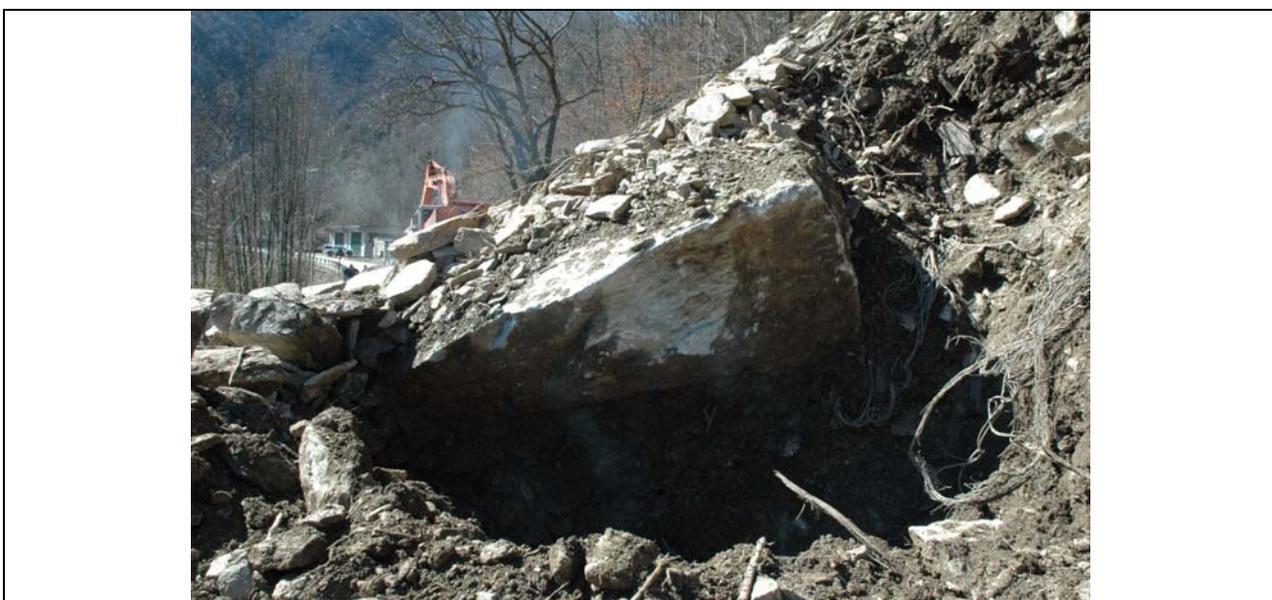
Il secondo crollo è avvenuto lungo la S.P. 169 in prossimità di loc. Airassa, immediatamente a monte del bivio per borgata Rivoira. Secondo le testimonianze di alcuni cantonieri presenti sul posto per rimuovere alcuni blocchi già distaccatisi nella notte, all'incirca alle ore 8:30 è avvenuto il crollo in massa di un'ingente porzione di ammasso roccioso, fortunatamente non coinvolgendo nessuno dei presenti. L'accumulo si è depositato al di sopra di un detrito grossolano precedentemente staccatosi. L'accumulo di frana è costituito da blocchi di dimensioni medie al di sotto del metro cubo tuttavia si riscontrano diversi blocchi dell'ordine di alcuni metri cubi e un grosso blocco che supera i 50 metri cubi. La frana ha completamente distrutto una delle reti paramassi di protezione e interrotto la strada provinciale danneggiandola.

Comune di Perrero - crollo lungo la S.P. 169 in prossimità della loc. Airassa, sono presenti diversi blocchi di grandi dimensioni che impediscono la riapertura della strada. nella foto un blocco di circa 50 metri cubi all'interno dell'accumulo di frana.

L'area già stata soggetta in passato a crolli di singoli blocchi rocciosi ed erano pertanto stati realizzati interventi di difesa con più ordini di reti paramassi. E' inoltre presente, immediatamente a monte della zona interessata dal crollo, un rilevato in terra armata. Attualmente la S.P. risulta chiusa al traffico ed è possibile raggiungere l'abitato di Perrero attraverso la strada di Villasecca - San Martino. Sono attualmente in corso i lavori per realizzare un attraversamento provvisorio sul T. Germanasca che permetta il transito ai mezzi leggeri.

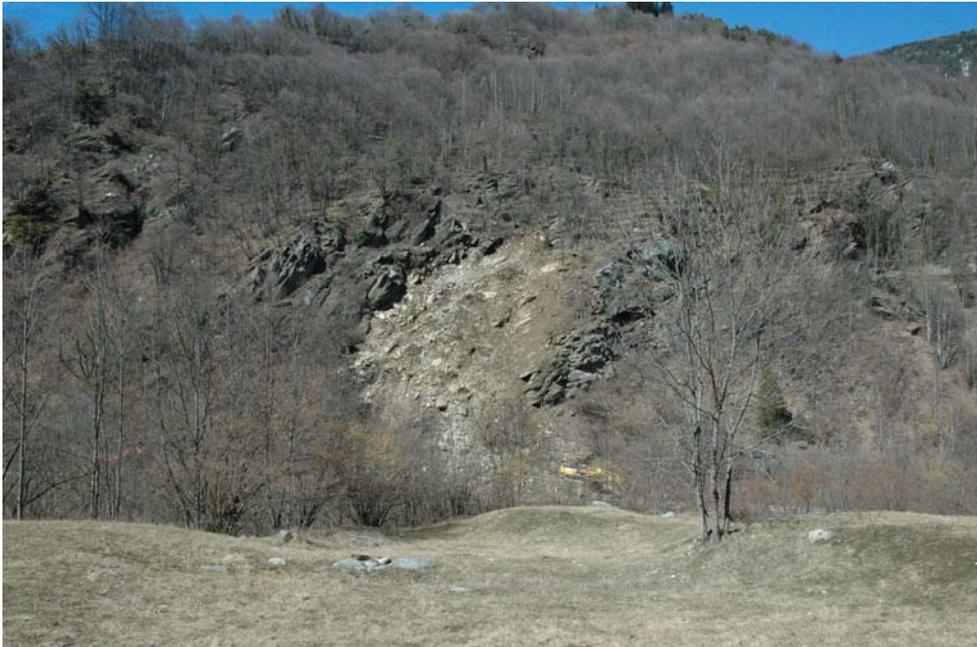
Immagine 01 - Vista frontale del crollo. Foto del 13.04.2011

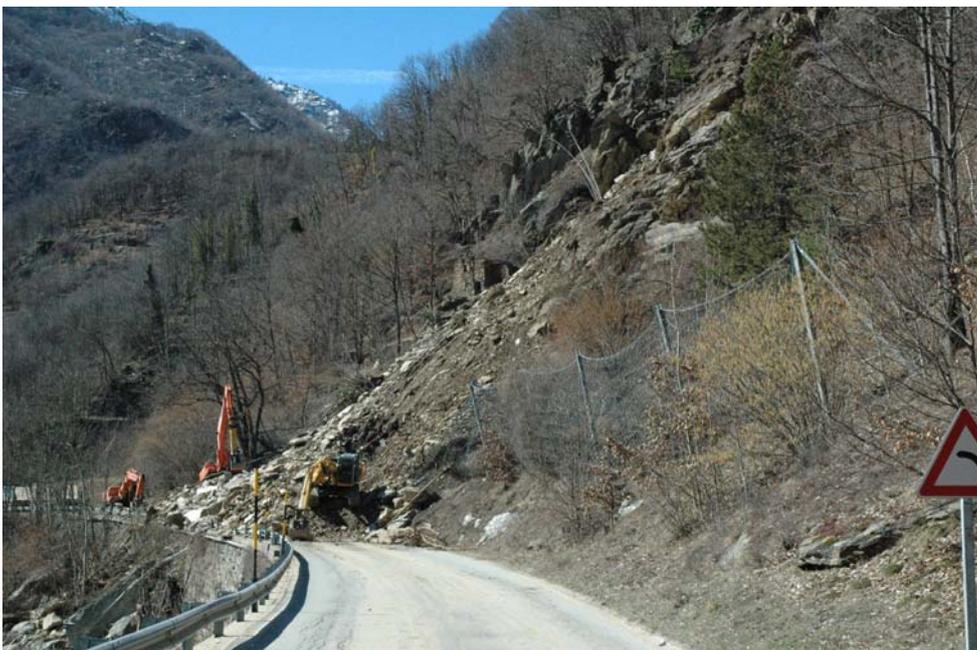
Immagine 02 - Vista del crollo da valle. Foto del 13.04.2011

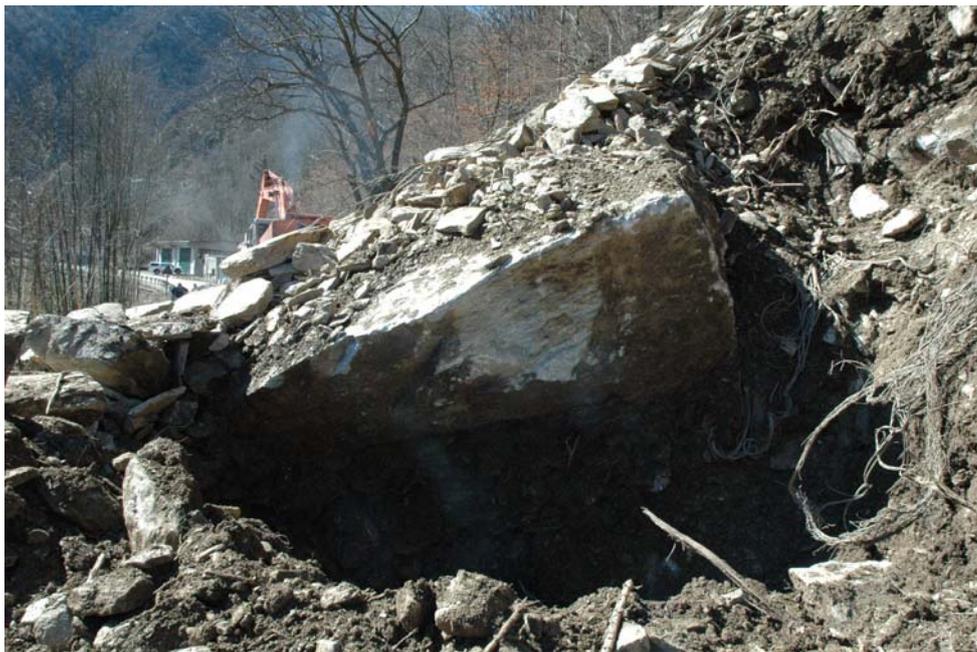
Immagine 03 - Particolare di un grosso blocco immerso all'interno del materiale di accumulo.
Foto del 13.04.2011

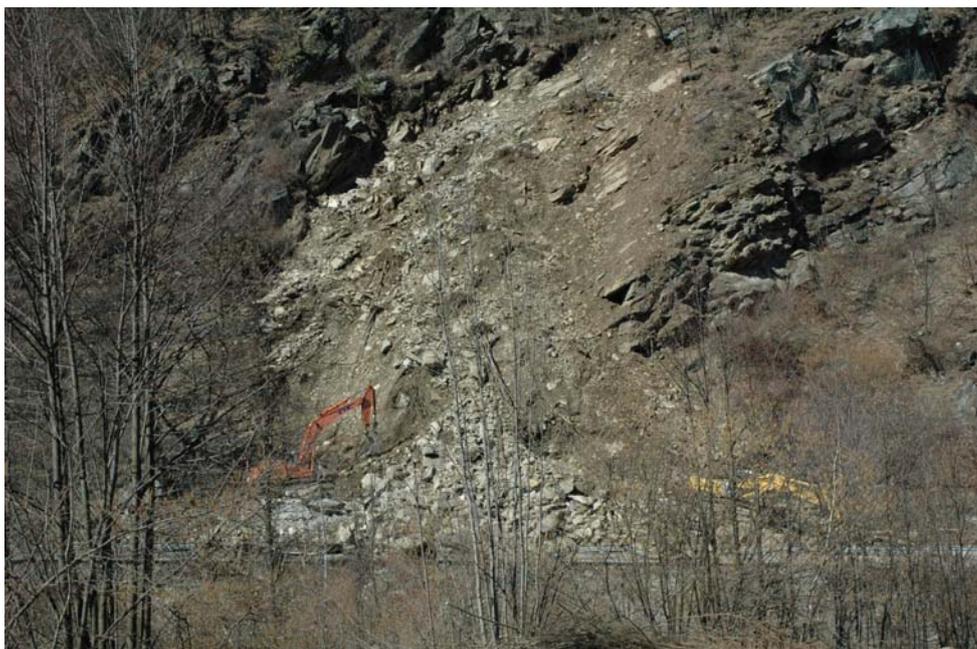
Immagine 04 - Vista frontale del crollo. Foto del 13.04.2011

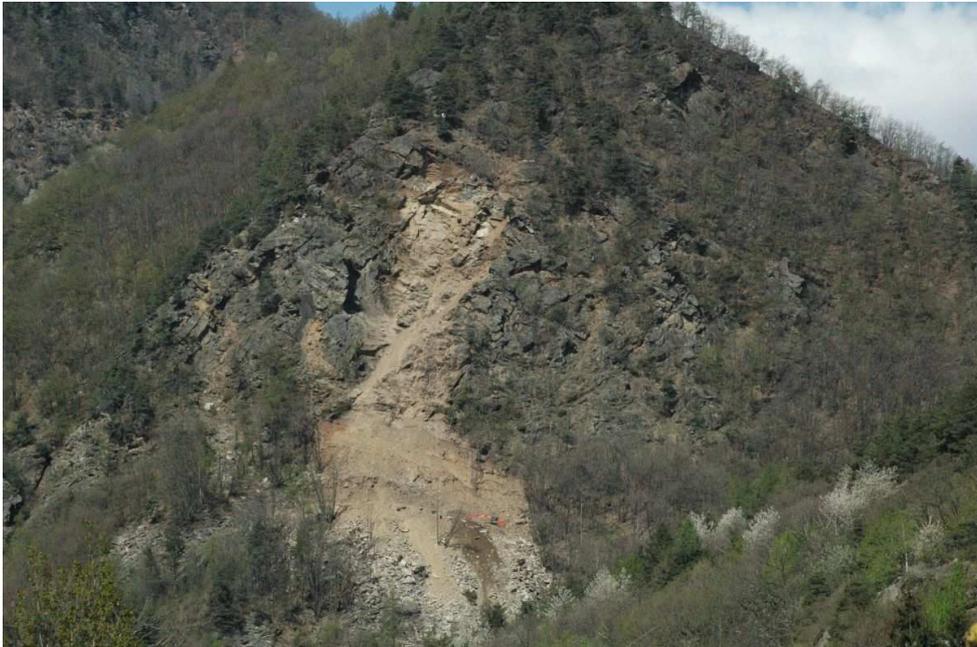
Immagine 01 - Vista frontale del crollo. Foto del 13.04.2011

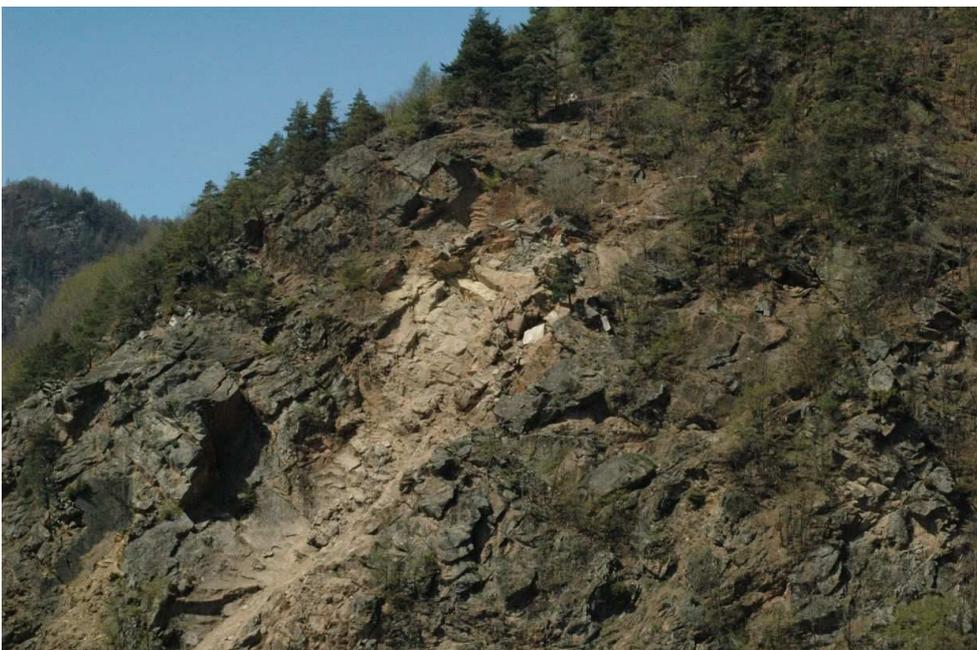
Immagine 02 - Dettaglio della zona di distacco del crollo. Foto del 13.04.2011

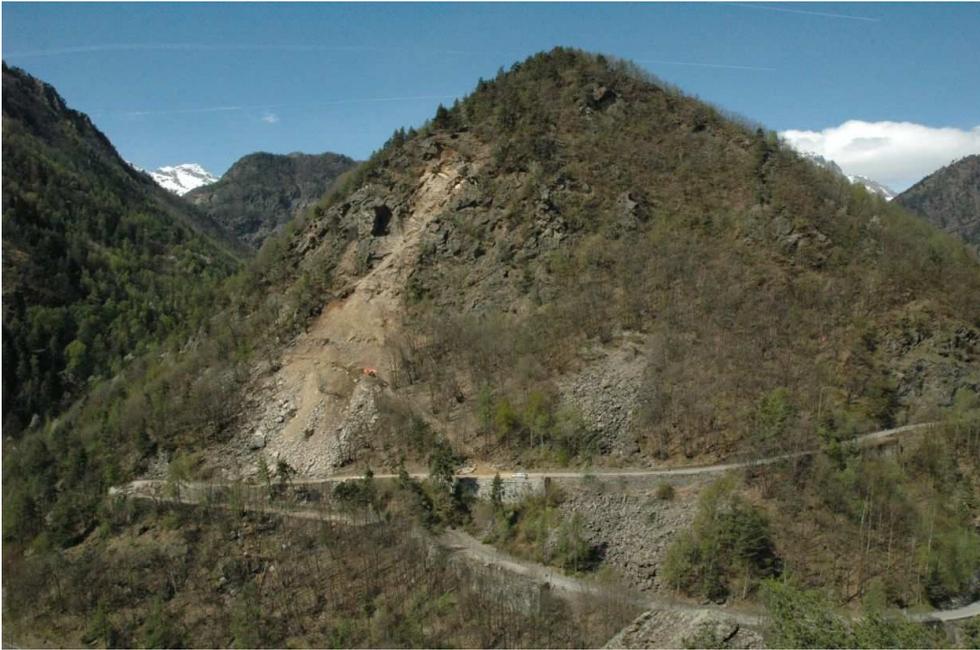
Immagine 03 - Vista frontale del crollo. Foto del 13.04.2011

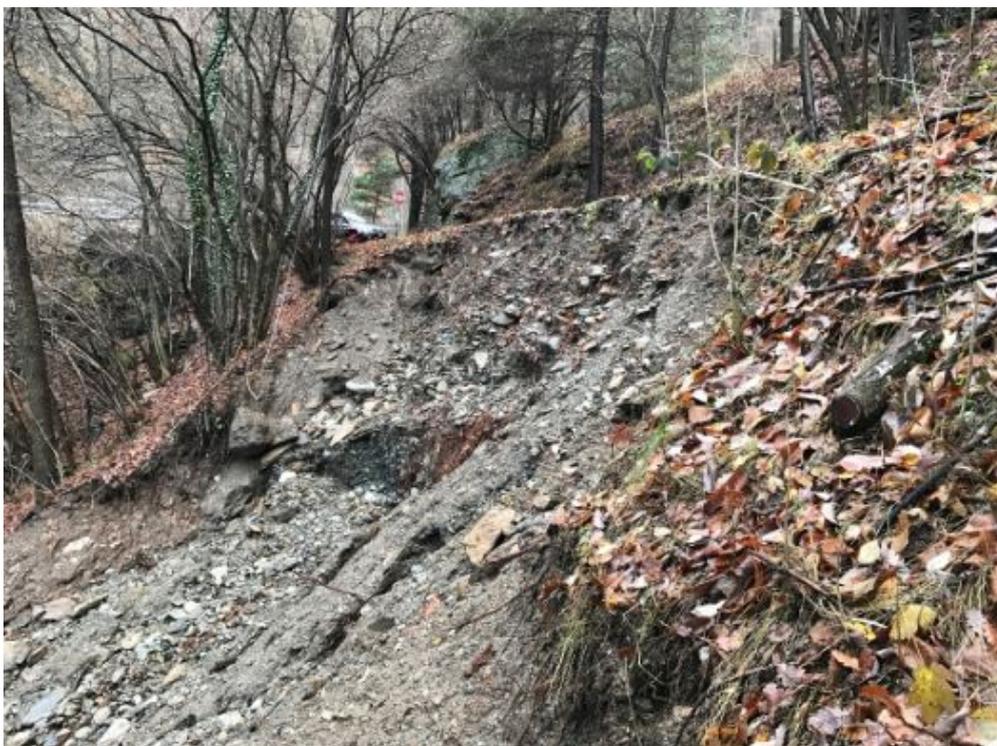
FOTO 1: Dissesto Strada Comunale per la Borgata Plancia, dopo l'evento (Dissesto 1)

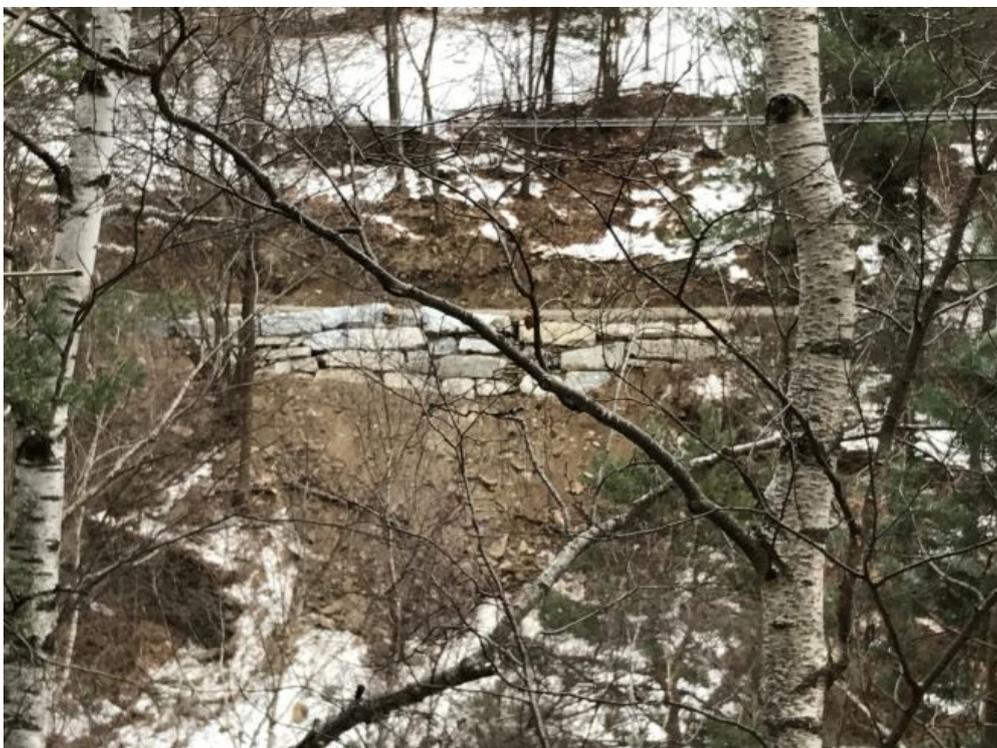
FOTO 2: Dissesto Strada Comunale per Borgata Plancia, a seguito delle opere di consolidamento (Dissesto 1)

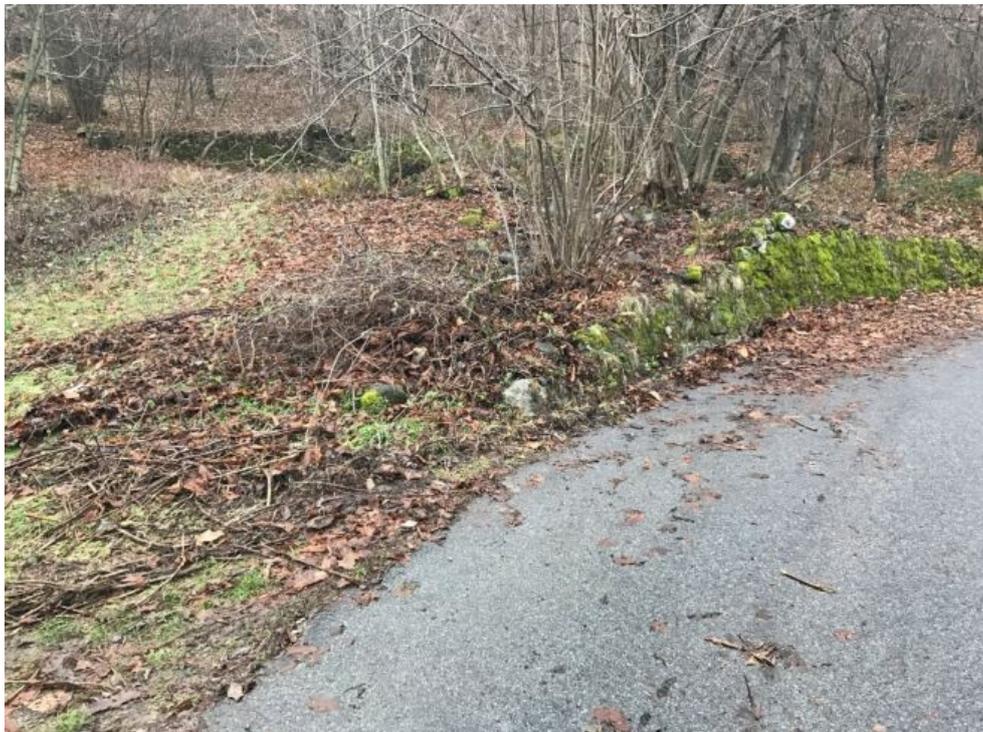
FOTO 3: Dissesto strada e versante a valle di Borgata Serre Giors, dopo l'evento (Dissesto 2)

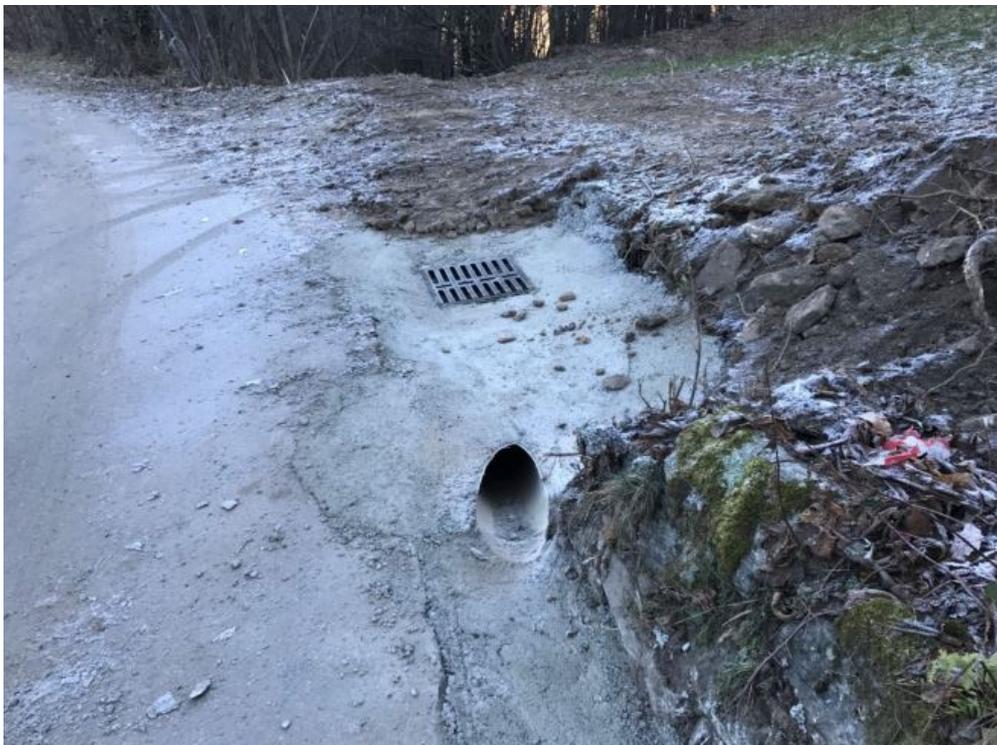
FOTO 4: Dissesto strada e versante a valle di Borgata Serre Giors, a seguito delle opere di consolidamento (Dissesto 2)

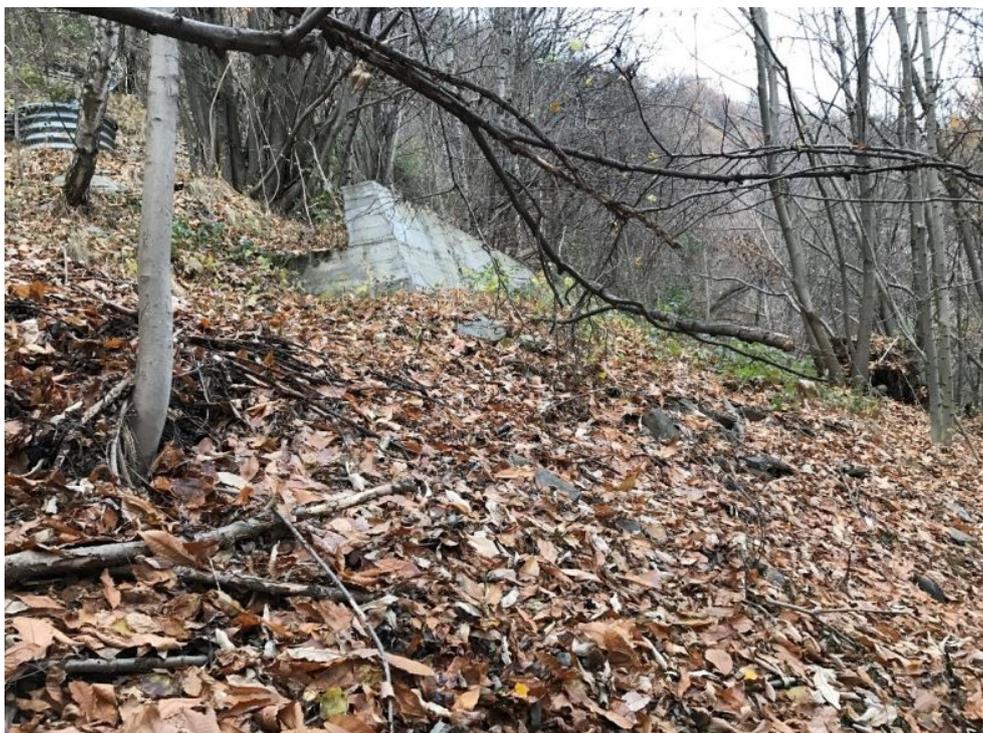
In concomitanza con l'evento meteopluviometrico le acque raccolte dal versante a monte della Borgata Borgo Nuovo nel tratto caratterizzato dal muro di contenimento in c.a. si sono infiltrate sottostrada per poi fuoriuscire nello scantinato del condominio residenziale situato in Via Martinat.

FOTO 5: Dissesto a monte di Borgata Borgo Nuovo e di S.P. n°169, dopo l'evento (Dissesto 3)

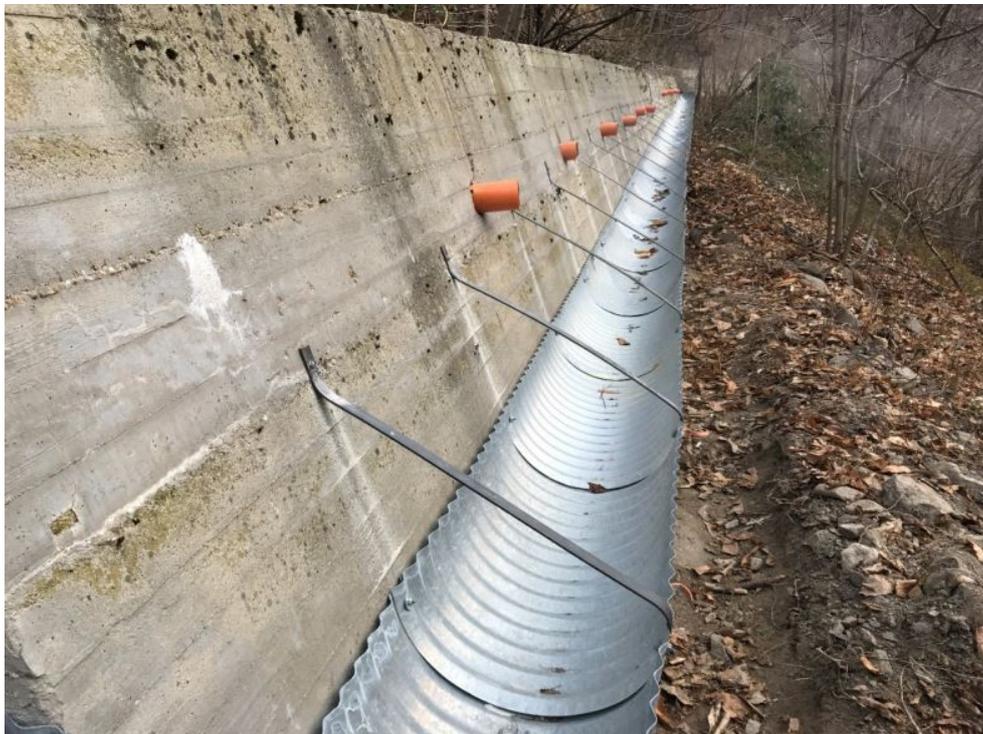
FOTO 6: Dissesto a monte di Borgata Borgo Nuovo e di S.P. n°169, a seguito di opere di consolidamento (Dissesto 3)

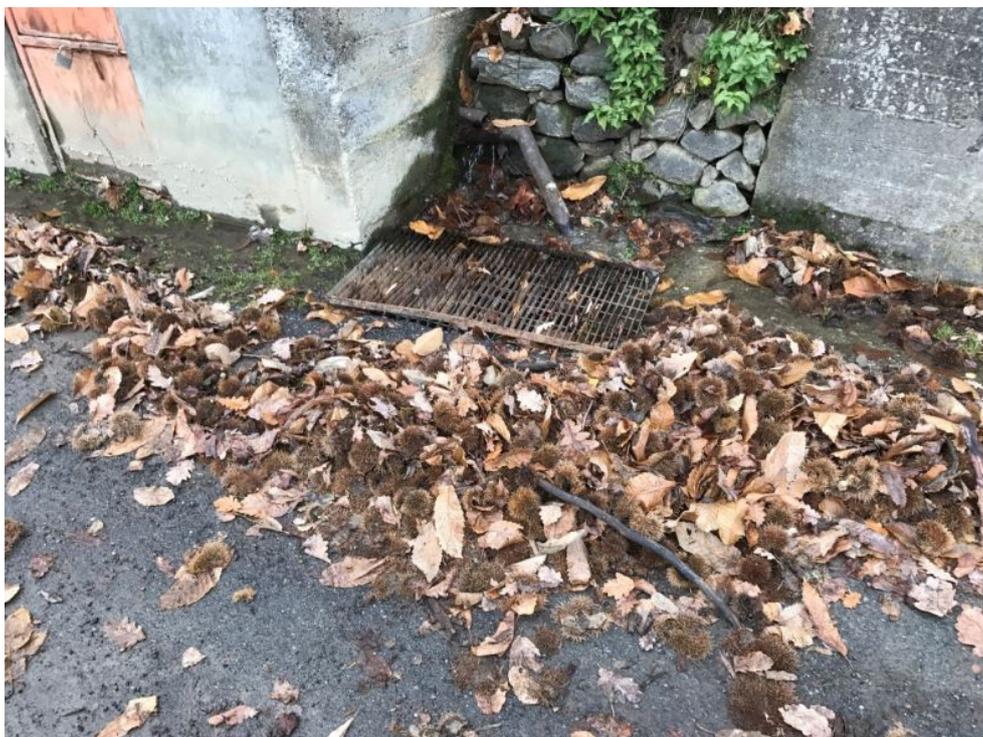
FOTO 7: Dissesto strada Località Ciandermant, dopo l'evento (Dissesto 4)

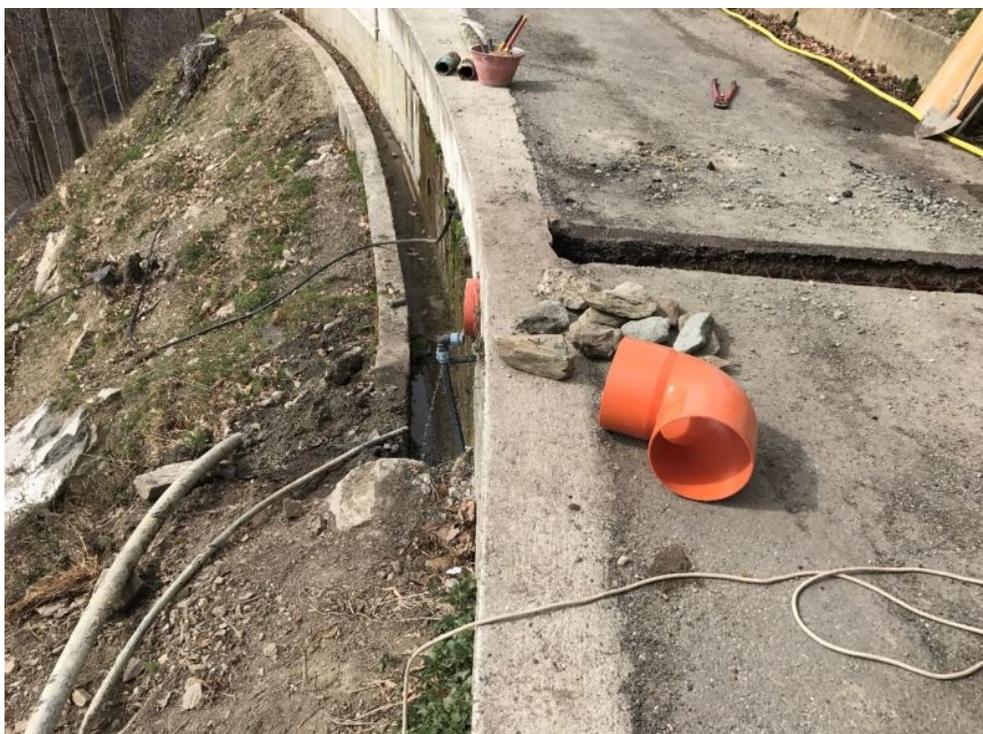
FOTO 8: Dissesto strada Località Ciandermant, a seguito di opere di consolidamento (Dissesto 4)

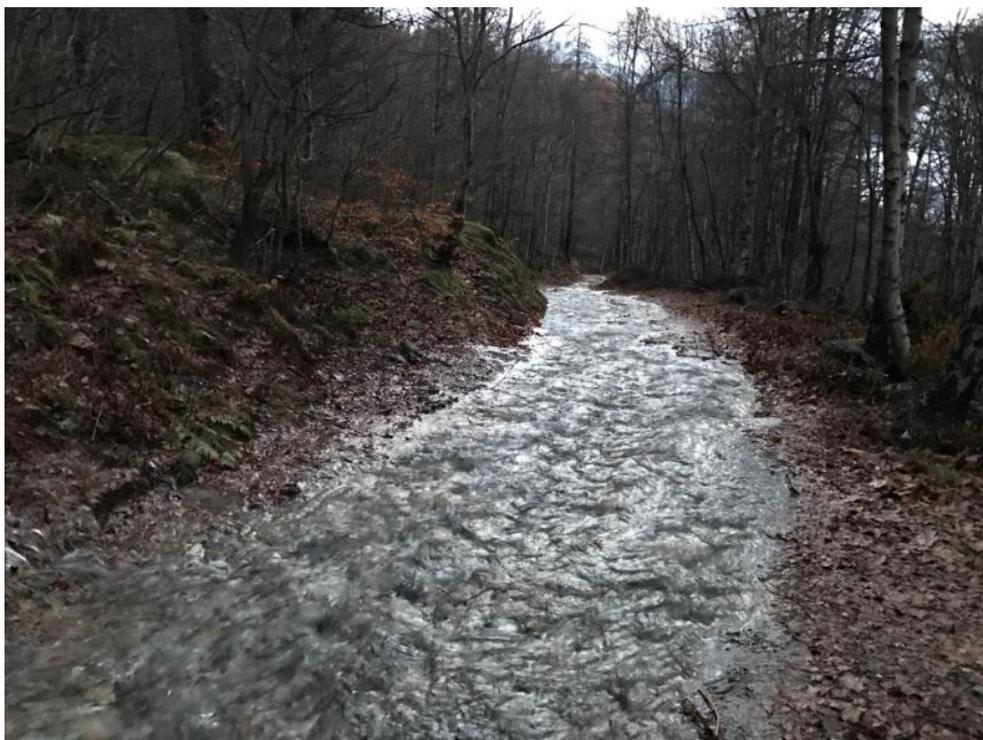
FOTO 9: Dissesto Strada Comunale del Lazarà, durante l'evento (Dissesto 5)

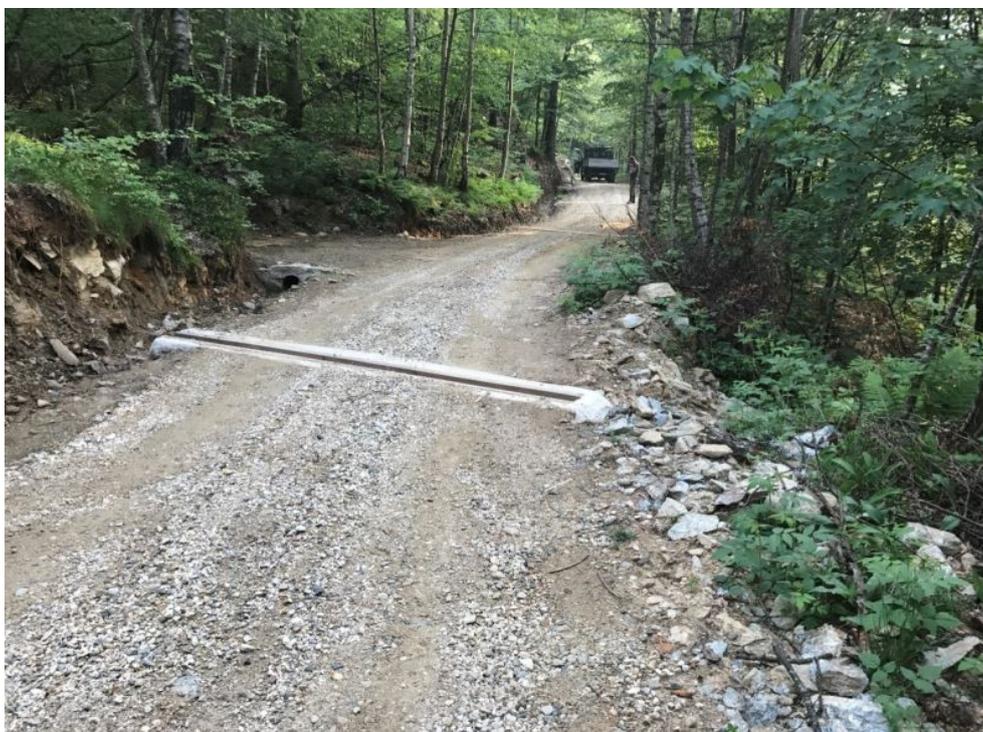
FOTO 10: Dissesto Strada Comunale del Lazarà, a seguito delle opere di consolidamento stradale (Dissesto 5)

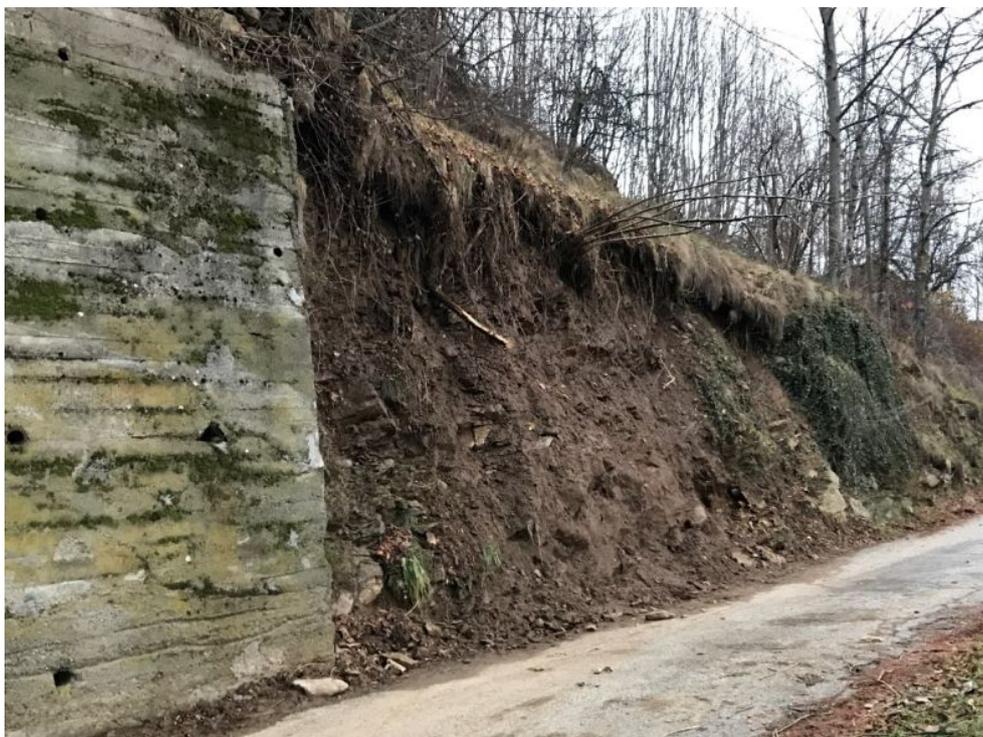
FOTO 11: Dissesto Strada Comunale per la Borgata Grangette, dopo l'evento (Dissesto 6)
