UNIONE MONTANA DEI COMUNI VALLI CHISONE E GERMANASCA

PIANO REGOLATORE GENERALE INTERCOMUNALE *VARIANTE STRUTTURALE DI ADEGUAMENTO AL P.A.I.* *redatta ai sensi della L.R. 1/2007*

COMUNE: PERRERO

RELAZIONE

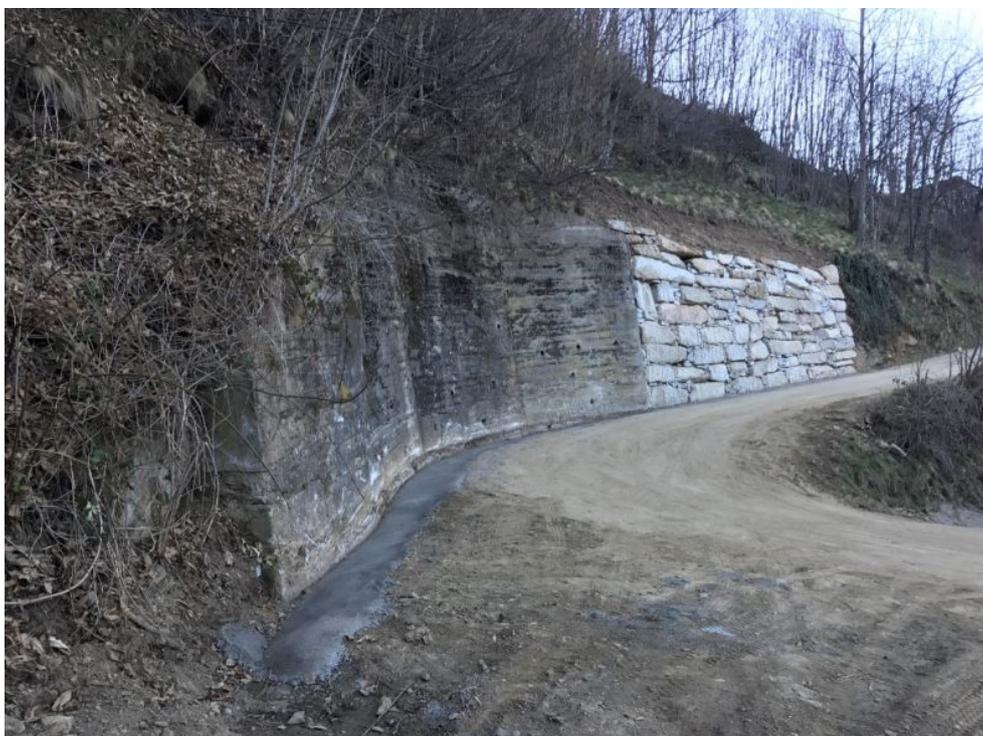
FOTO 12: Dissesto Strada Comunale per la Borgata Grangette, a seguito delle opere di consolidamento (Dissesto 6)

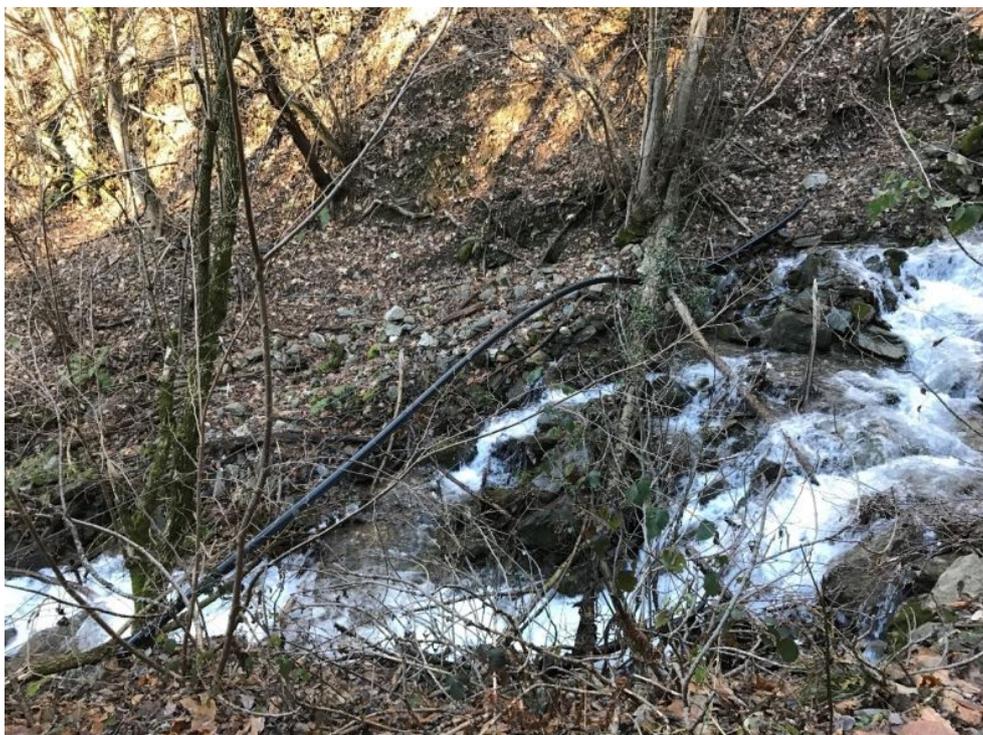
FOTO 13: Dissesto Comba Gorino (presso sorgente del Betas), dopo l'evento (Dissesto 7)

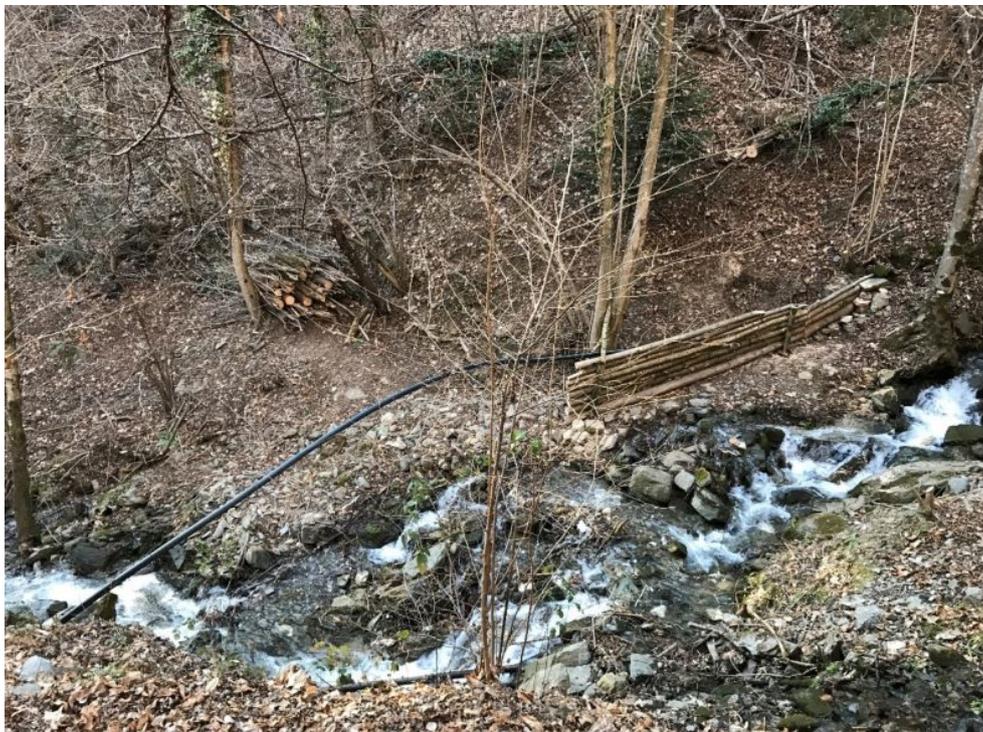
FOTO 14: Dissesto Comba Gorino (presso sorgente del Betas), a seguito delle opere di consolidamento (Dissesto 7)

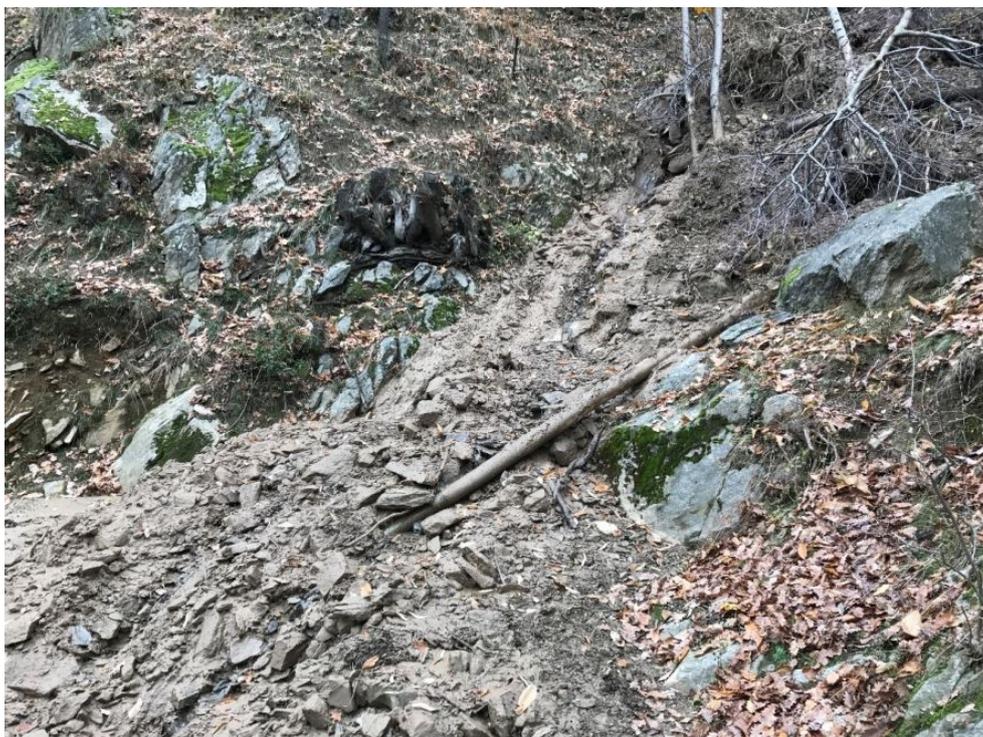
FOTO 15: Dissesto Ciandermant – Rio Cumbalass, dopo l'evento (Dissesto 8)

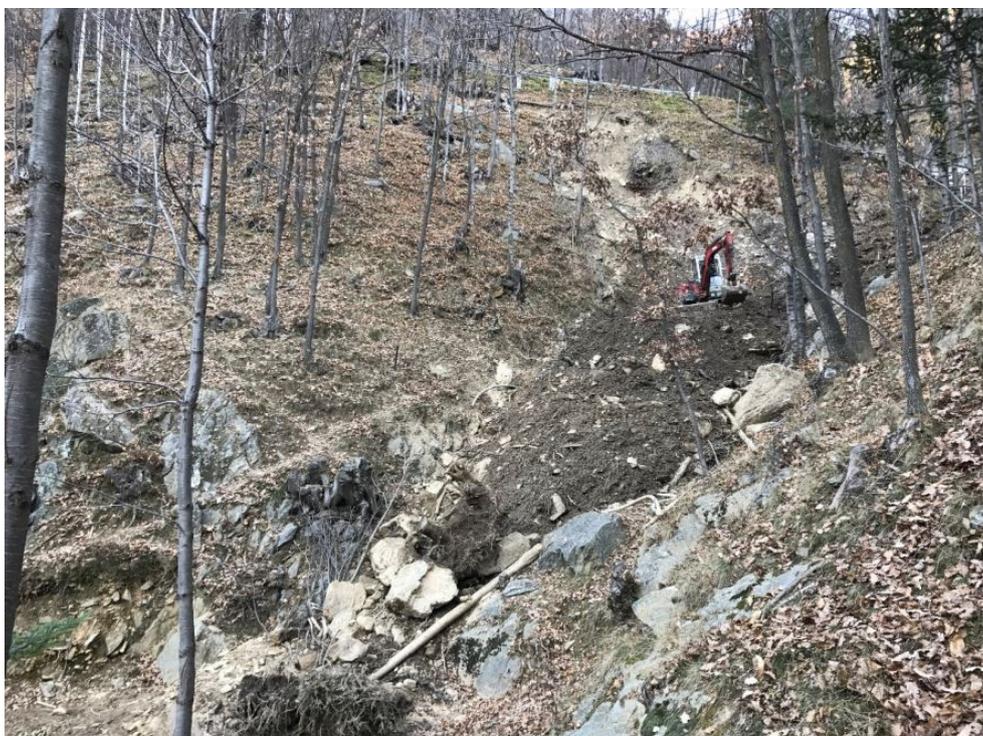
FOTO 16: Dissesto Ciandermant – Rio Cumbalass, durante le operazioni di rimozione del materiale franato (Dissesto 8)

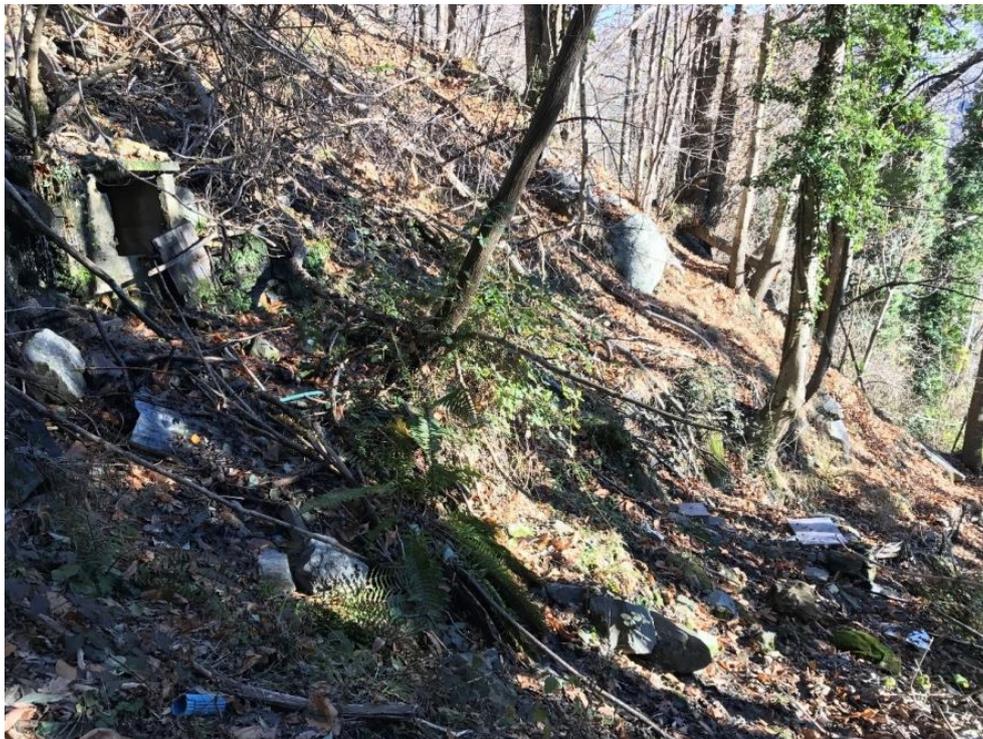
FOTO 17: Dissesto Sorgente Novaretto, dopo l'evento (Dissesto 9)

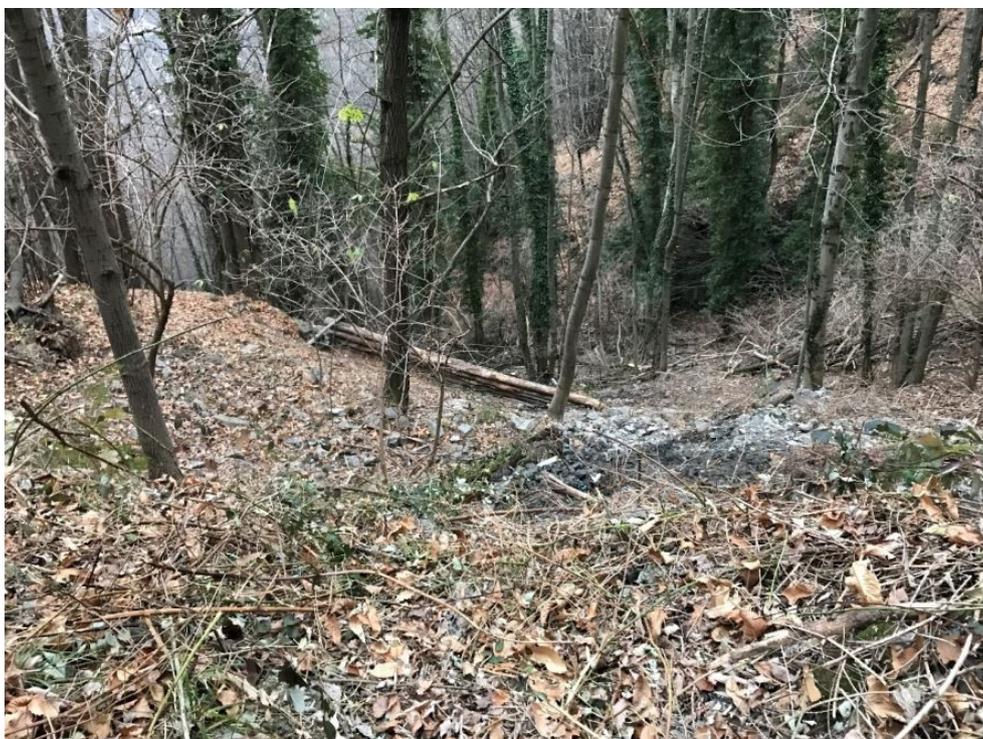
FOTO 18: Dissesto Sorgente Novaretto, a seguito delle opere di consolidamento (Dissesto 9)

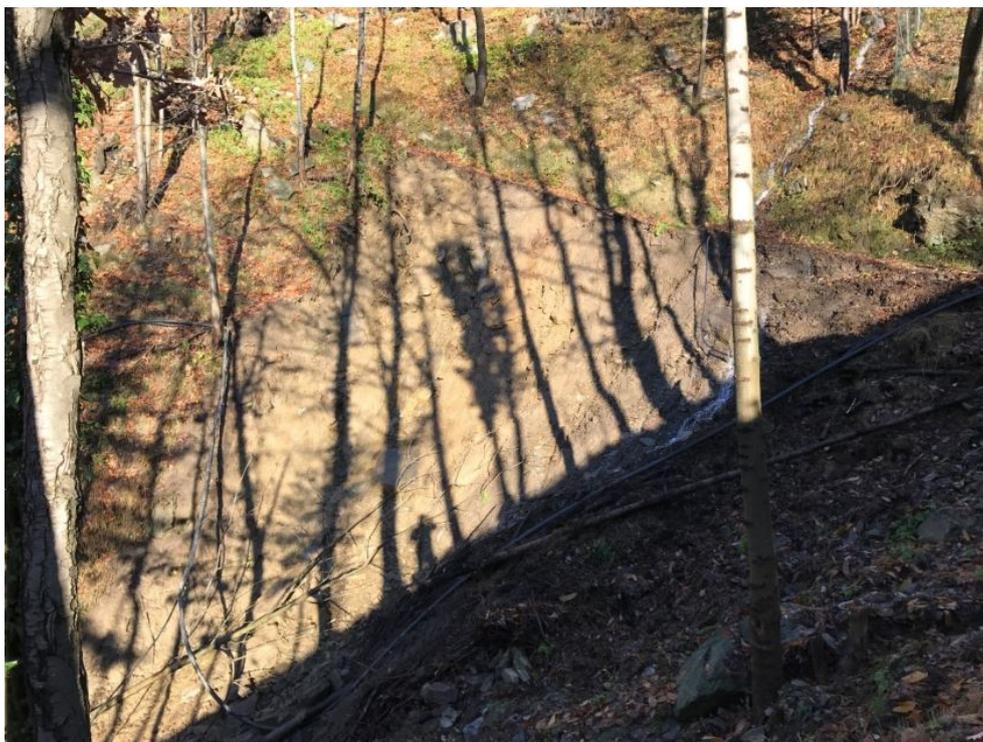
FOTO 19: Dissesto Rio Cumbalass, dopo l'evento (Dissesto 10)

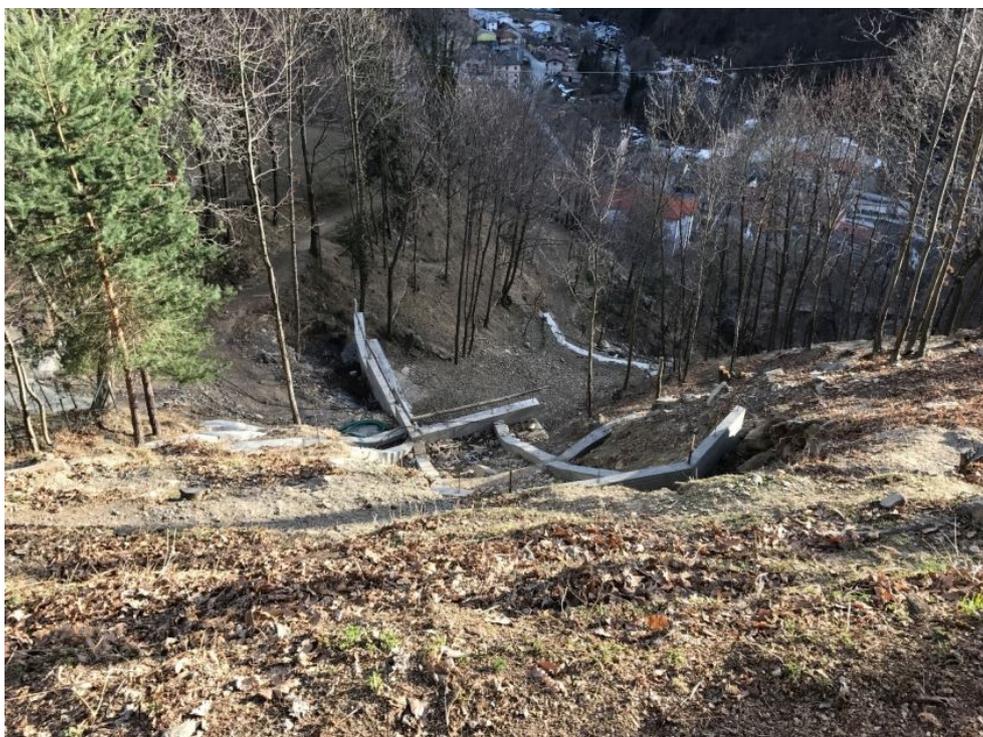
FOTO 20: Dissesto Rio Cumbalass, a seguito delle opere di consolidamento (Dissesto 10)

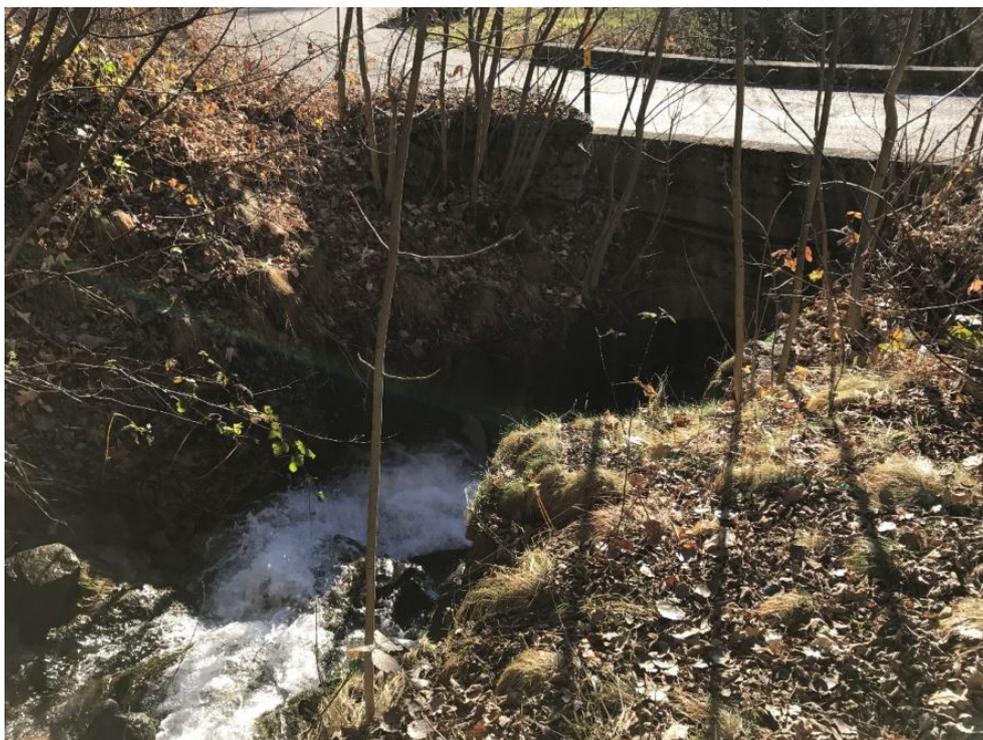
FOTO 21: Dissesto S.P. n°169 su attraversamento del Rio Gorino, dopo l'evento (Dissesto 11)

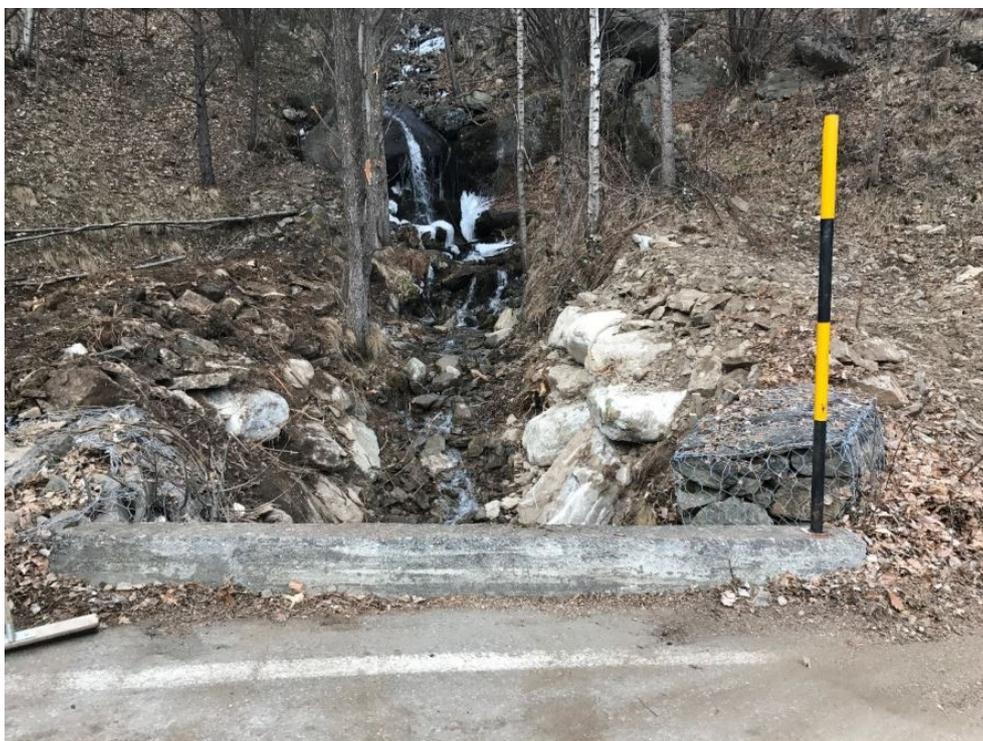
FOTO 22: Dissesto S.P. n°169 su attraversamento del Rio Gorino, a seguito le opere di consolidamento (Dissesto 11)

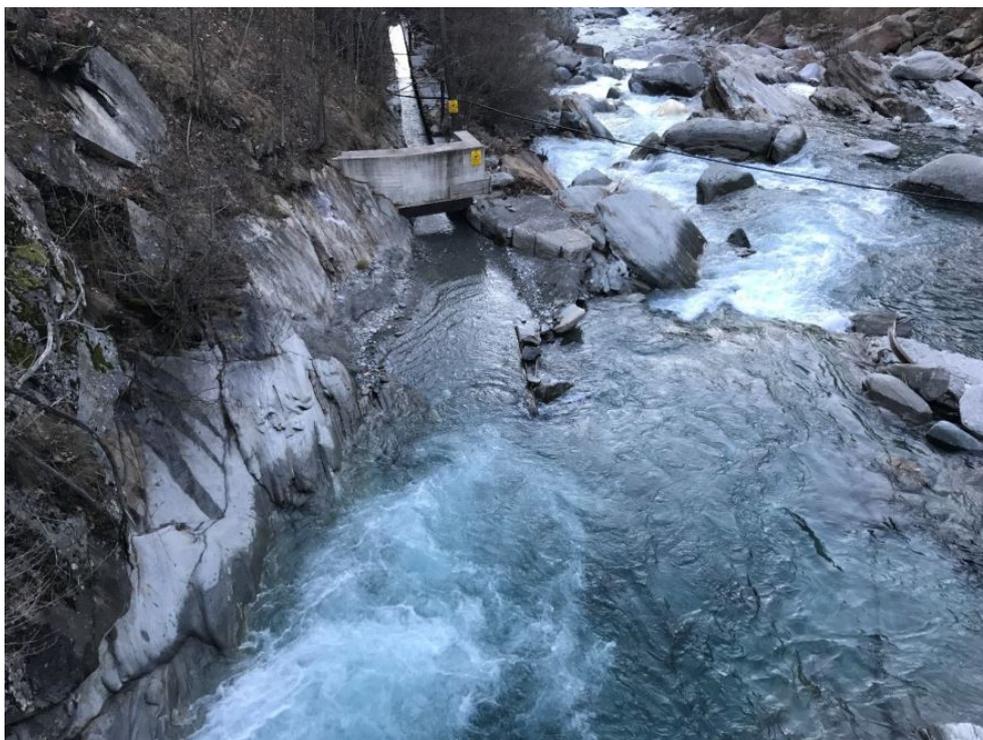
FOTO 23: Dissesto Bealera dei Mulini, dopo l'evento (Dissesto 12)

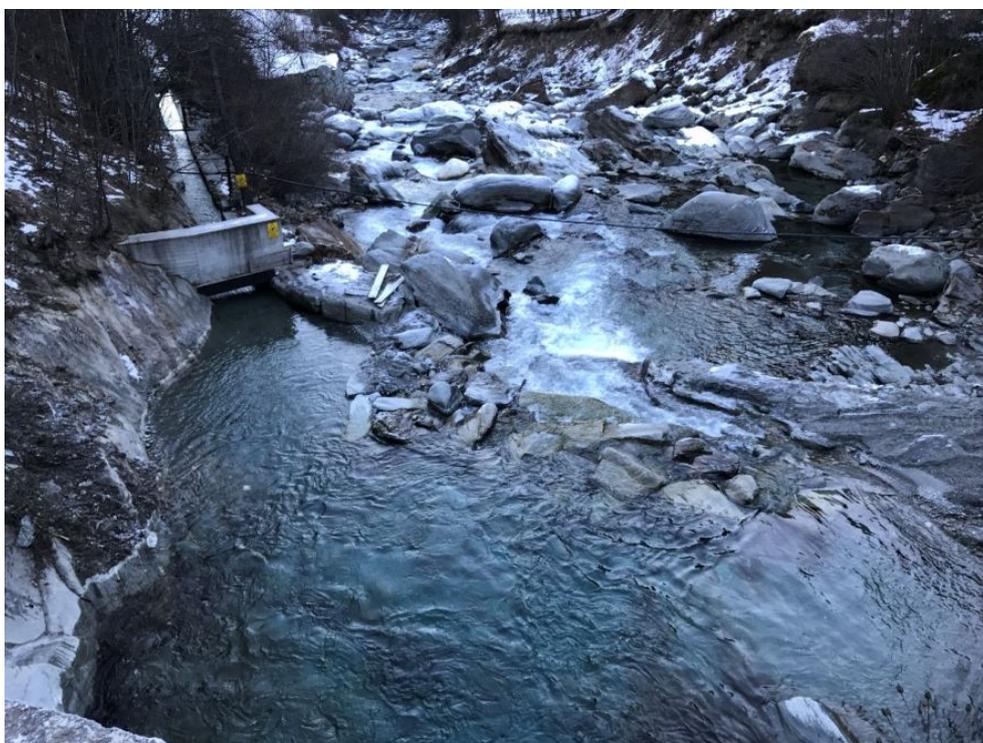
FOTO 24: Dissesto Bealera dei Mulini, dopo i lavori di pulizia dell'imbocco della bealera (Dissesto 12)

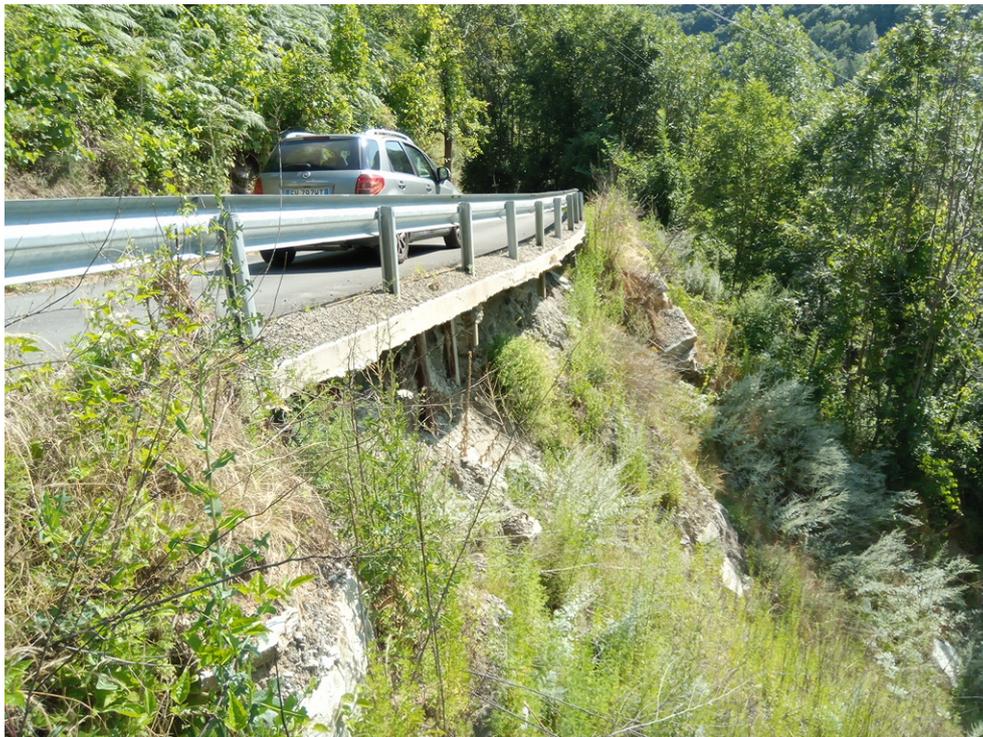
In concomitanza con l'evento meteo-pluviometrico il lato di valle della Strada Torre delle Banchette è stato interessato da un dissesto che determinato lo scivolamento verso valle del materiale (scogliera di massi) che fungeva da struttura mascherante dei micropali realizzati in precedenza a sostegno della soletta stradale. La soletta stradale e i micropali non hanno subito lesioni.

FOTO 25: Dissesto Strada Torre delle Banchette, dopo gli ulteriori lavori di consolidamento stradale (Dissesto 13)

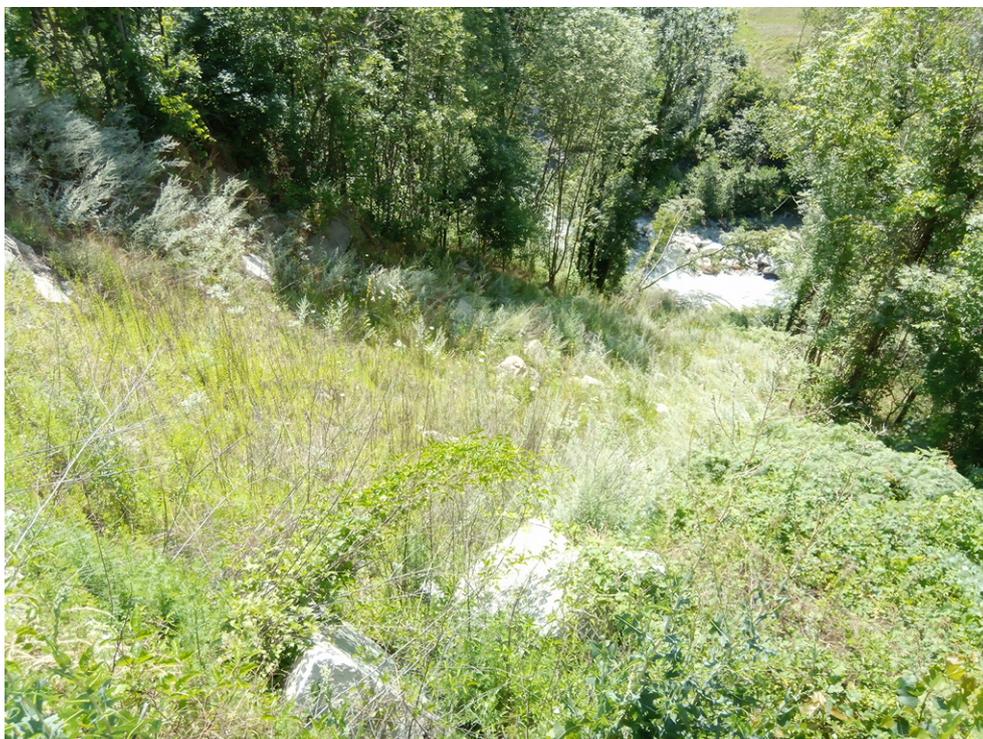
FOTO 26: Dissesto Strada Torre delle Banchette, area interessata dal materiale franato (Dissesto 13)
