UNIONE MONTANA DEI COMUNI VALLI CHISONE E GERMANASCA

PIANO REGOLATORE GENERALE INTERCOMUNALE *VARIANTE STRUTTURALE DI ADEGUAMENTO AL P.A.I.* *redatta ai sensi della L.R. 1/2007*

COMUNE: PERRERO

RELAZIONE

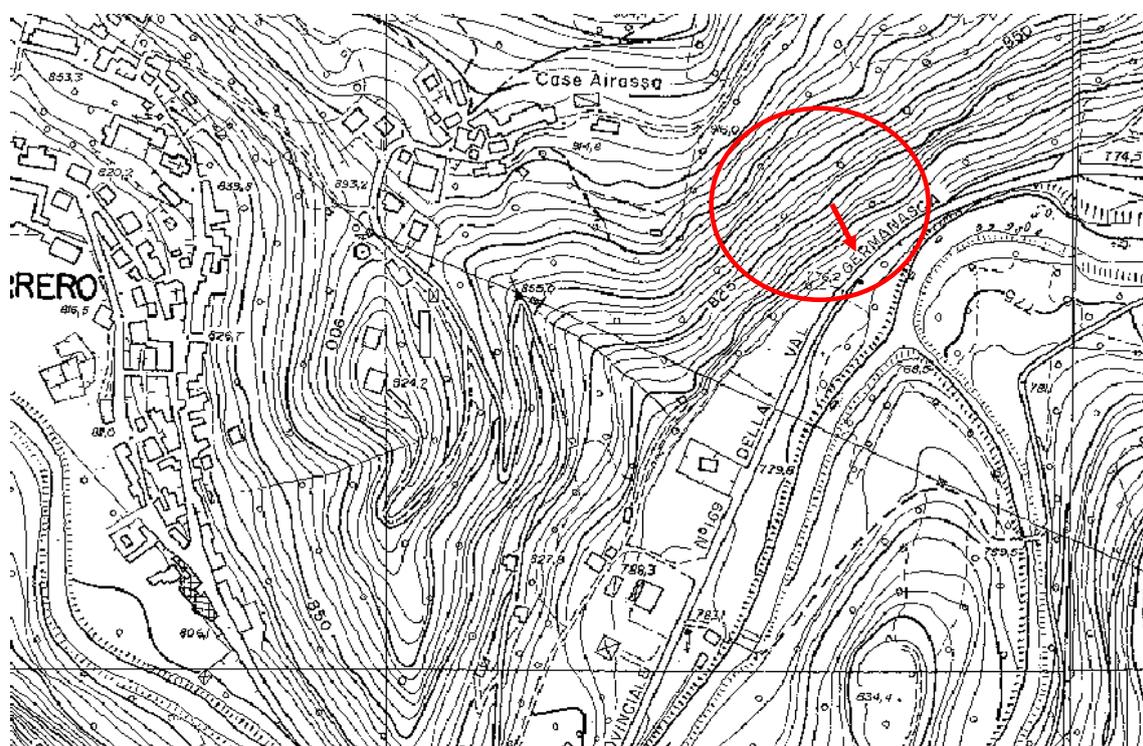
Lungo la S.P. 169 al km 7,2, presso la località Ribbe, un crollo lungo un fronte di circa 30 m, avvenuto intorno alle 8,15-8,30, ha ostruito completamente la carreggiata. Si sottolinea che l'area è già stata soggetta in passato a crolli e sottoposta ad interventi di difesa con reti e, verso monte, con la costruzione di un rilevato in terra armata. Provvedimenti: strada chiusa al traffico, isolati i Comuni di Salza e di Prali. Accesso possibile attraverso Villasecca- San Martino.

Inquadramento geografico con ubicazione del fenomeno di dissesto presso località Ribbe.

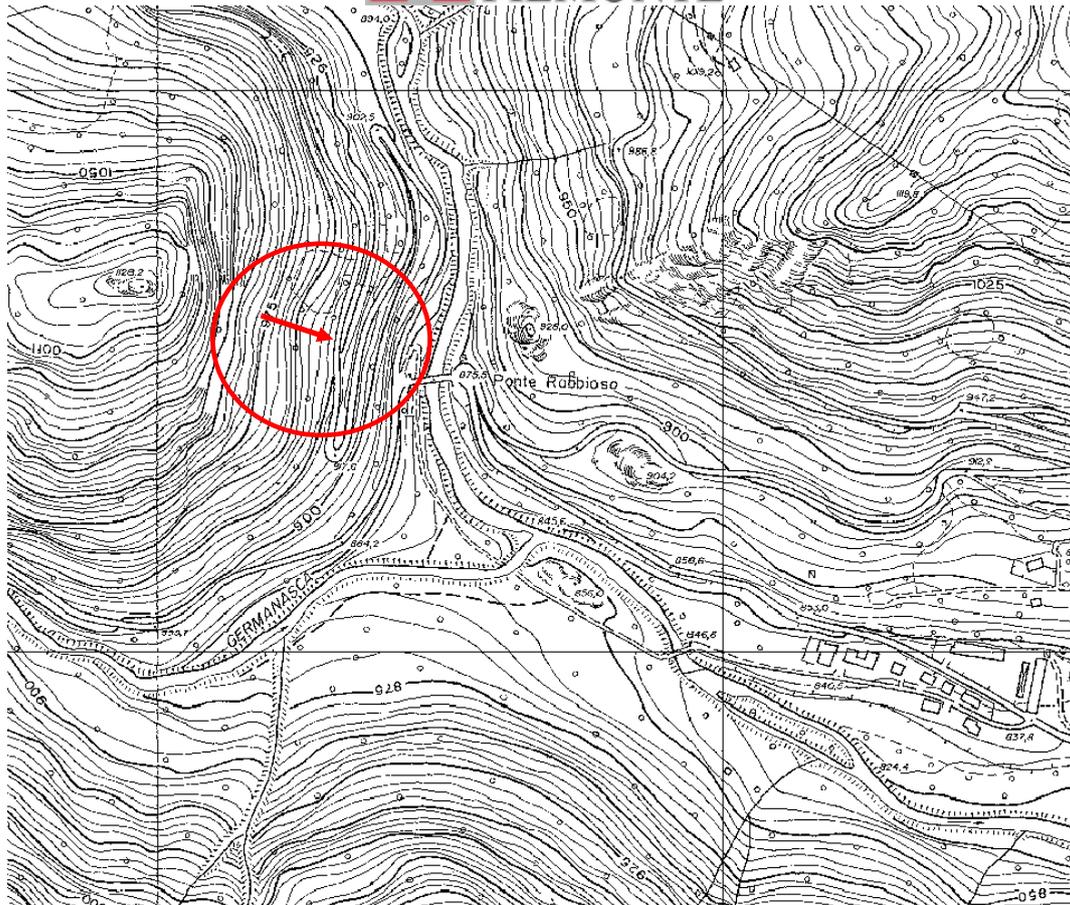
Lungo la S.P. 170, al km 0,3, un crollo lungo un fronte di alcune decine di metri, avvenuto presumibilmente intorno alle 5- 5,30, ha ostruito completamente la carreggiata e raggiunto, con alcuni massi, l'imbocco del ponte. Si sottolinea che l'area è già stata soggetta in passato a crolli e sottoposta ad interventi di difesa con chiodature e consolidamenti. Provvedimenti: strada per Massello e Salza chiusa al traffico. Si cerca di rendere praticabile un accesso d'emergenza attraverso il colle di Fontane, sgomberando la neve. L'accesso al ponte, per la parte che conduce a Prali, risulta sottoposto a vigilanza continua (fonte: Sopralluogo Settore Prevenzione Rischio Geologico TO, NO, CN, VCO).

Inquadramento geografico della località in cui si è verificato il dissesto presso il Ponte Rabbioso.

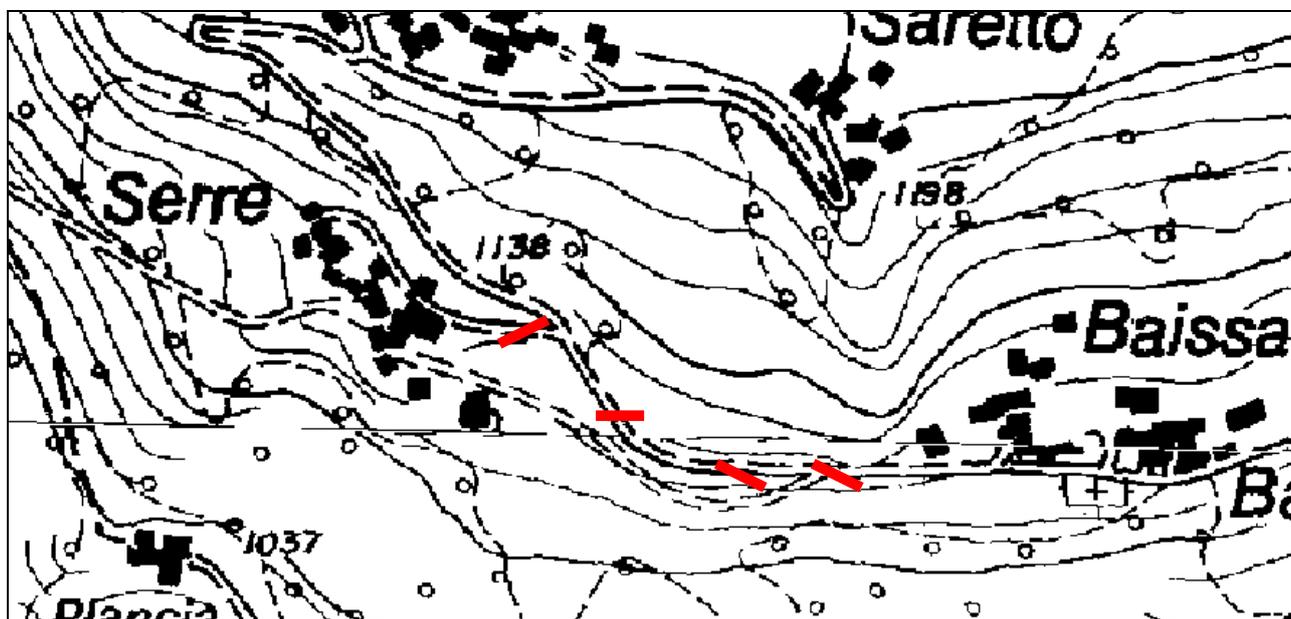
Perrero—Maniglia- zona Baissa-Serre

Presso la regione Maniglia - Baissa – Serre il sopralluogo ha evidenziato un recente incremento di un movimento preesistente ai danni della carreggiata, che però non è stato possibile associare a questo specifico evento meteorologico (fonte: Sopralluogo Settore Prevenzione Rischio Geologico TO, NO, CN, VCO).

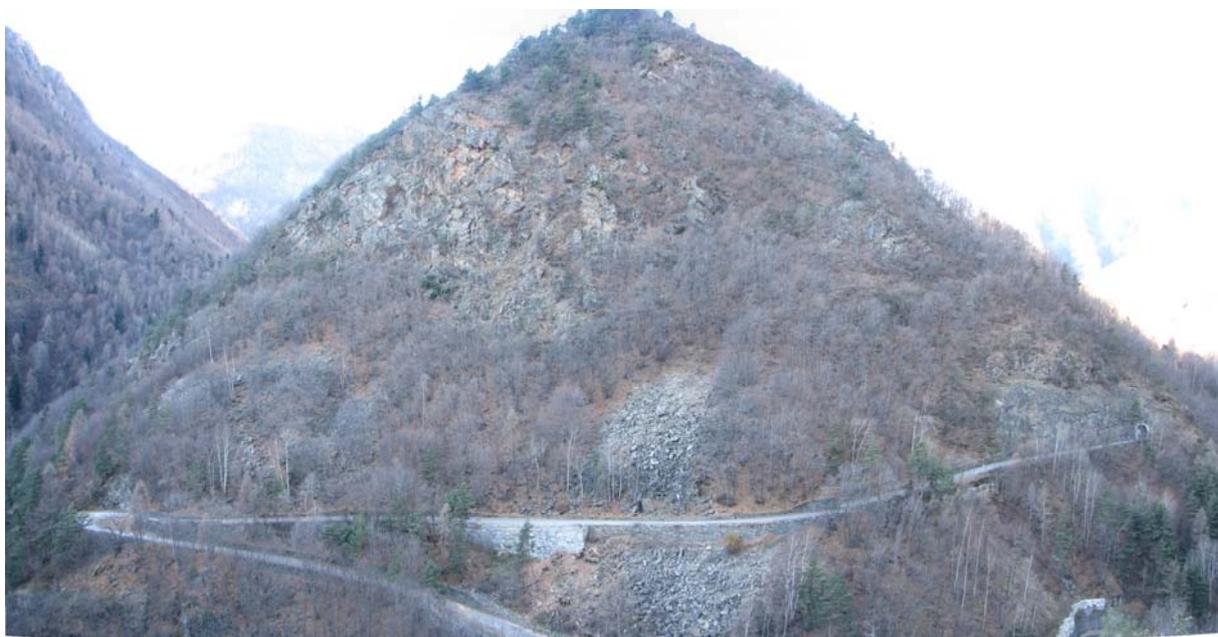
Comune di Perrero - Vista panoramica della parete che divide il vallone di Massello dalla Valle di Praly, prima che avvenisse il crollo del 16 marzo (foto 2007).

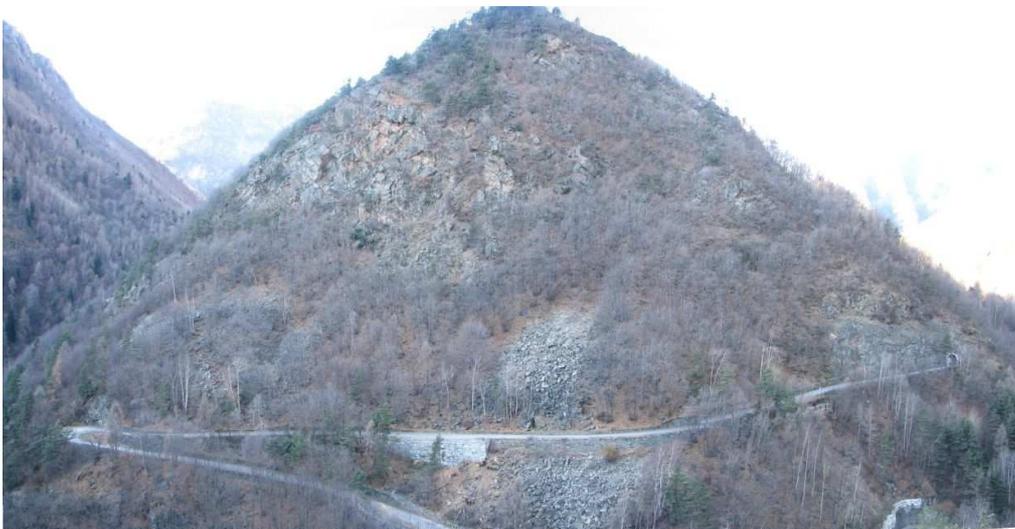
Immagine 04 - Vista panoramica della parete che divide il vallone di Massello dalla Valle di Praly,
prima che
avvenisse il crollo del 16 marzo (foto 2007).
